# گزارش مرمت عمارت قوام‌الدوله

دکتر اسکندر مختاری طالقانی

تابستان و پاییز ۱۴۰۲

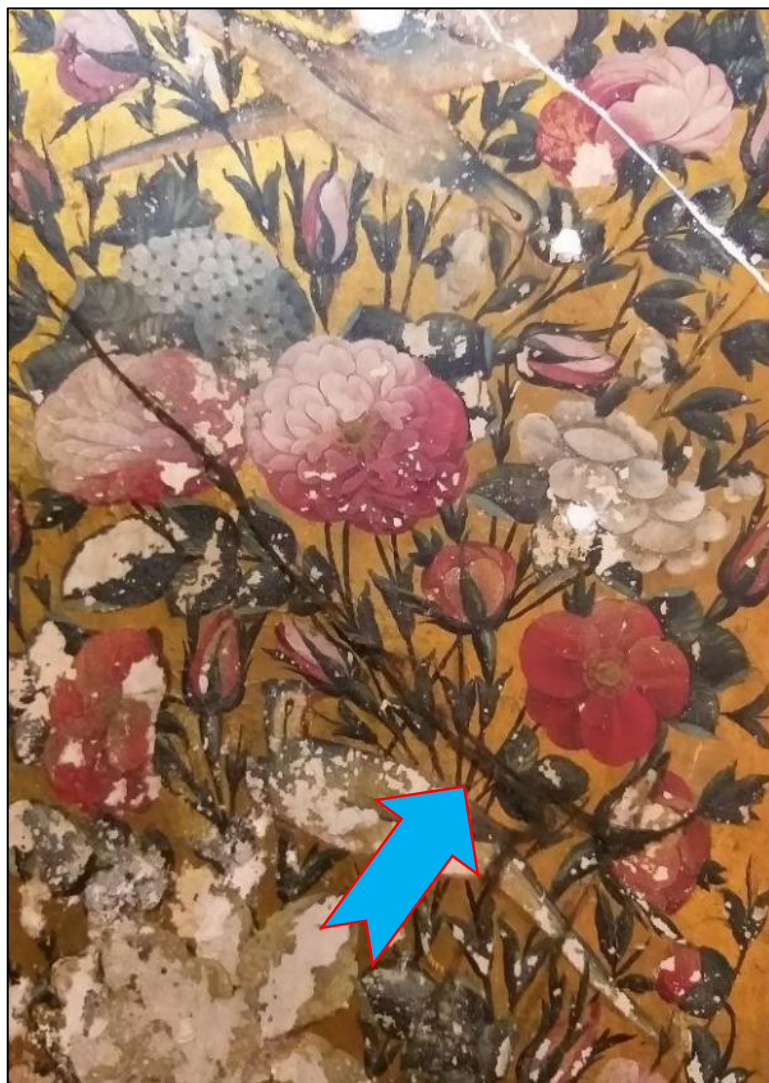
تارهای عنكبوت آغشته به غبار سوخته بر سطح نقاشی تالار

تیرگی تارها نشان از وجود منبع حرارتی در فرودست (رادیاتورها) است. غبار سوخته ی ناشی از آن بر سطوح تزئینات نیز بر نشسته. این غبار حاوی کربن است و در صورت کندانه شدن رطوبت در فصول سرد سال تبدیل به اسید کربنیک خواهد شد و بر سلامت رنگ و بست رنگ ها اثر گذار است. حذف این عامل غیر ضروری از تالار نقاشی در حفاظت پیشگیرانه نقش پر رنگی خواهد داشت.

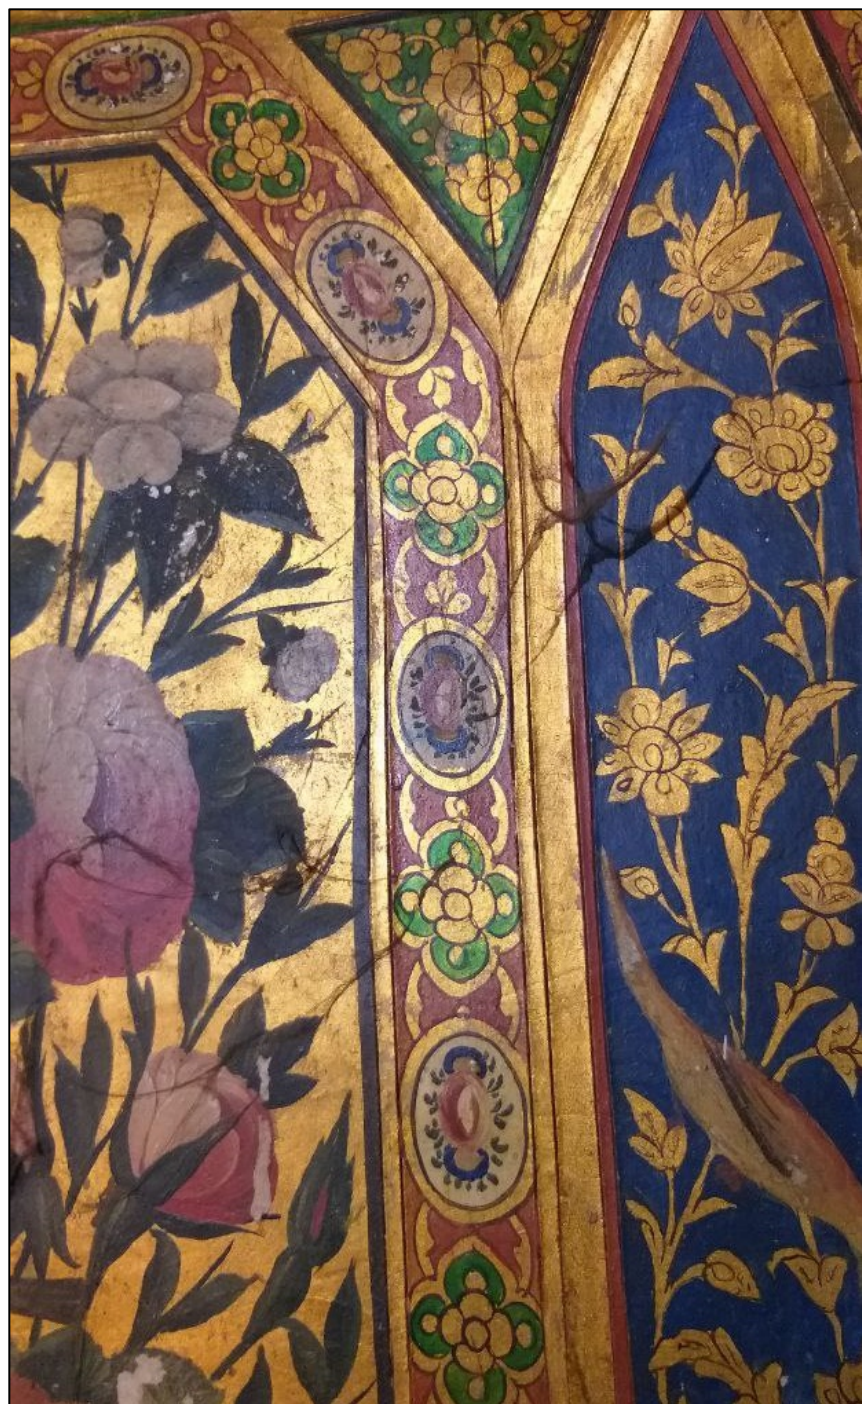
تارهای عنكبوت آغشته به غبار سوخته بر سطح نقاشی تالار

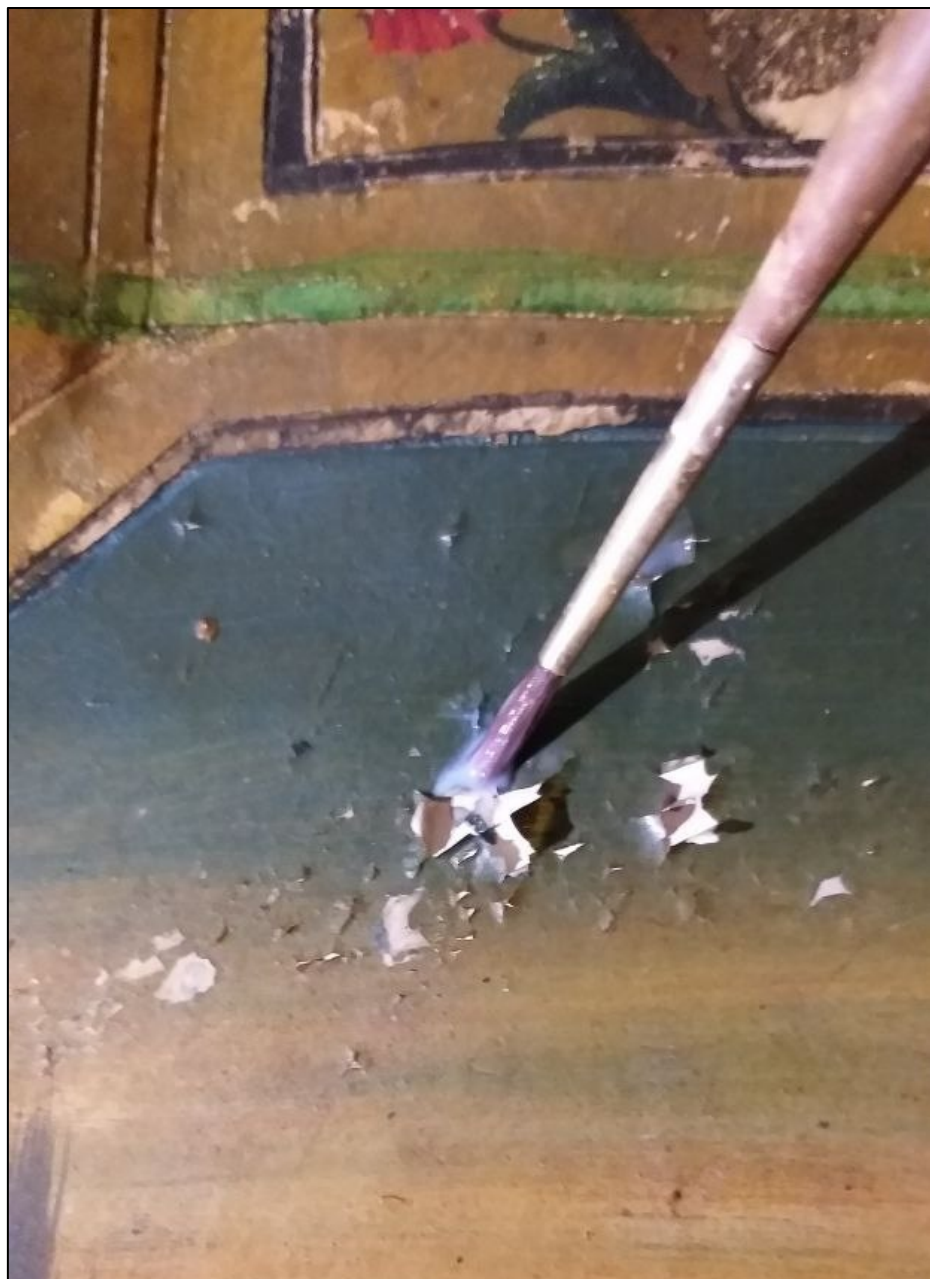
اعمال امولسیون اکریلیک بر بخش های پوسته شده نقاشی دیواری تالار

سستی بست رنگ و جدایش لایه رنگ از بوم به دلیل دفع رطوبت تکیه گاه گچی و انحلال غبار سوخته در آن سبب تسریع فرآیند فرسایش این آرایه خواهد بود. بی شک موقعیت این عمارت در مرکز پر تردد شهر تهران مجاورت آن را با بیشینه آلاینده های آسیب زا را سبب شده و کنترل بیش از پیش شرایط محیطی بالاخص رطوبت را خواهد طلبید.

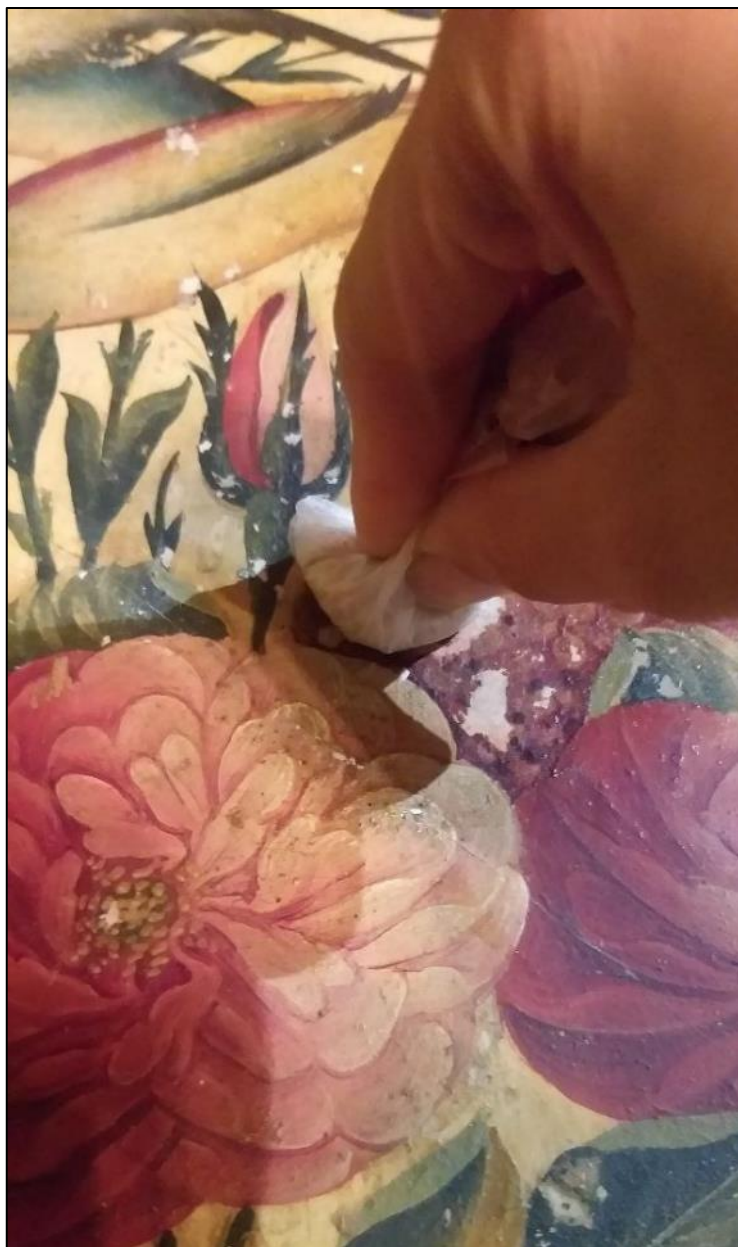
مشته کردن بخش های پوسته شده نقاشی دیواری تالار

ریز نقاط متورم که در تصویر مشاهده می شود در نتیجه تورم فاز های متبلور شونده ی تکیه گاه گچی رخ داده و این تورم نقطه آغاز تورق رنگ است. رطوبت کندانسه شده در سطح دیوارنگاره ها از گذر ریز ترک ها به درون بوم و تکیه گاه راه خواهد یافت و آلاینده هایی چون اکسید های گوگردی (SOx) و نیتروژنی (NOx) و همچنین مشتقات کربنی را در امتزاج با خود به لایه های زیرین رسوخ می دهد.

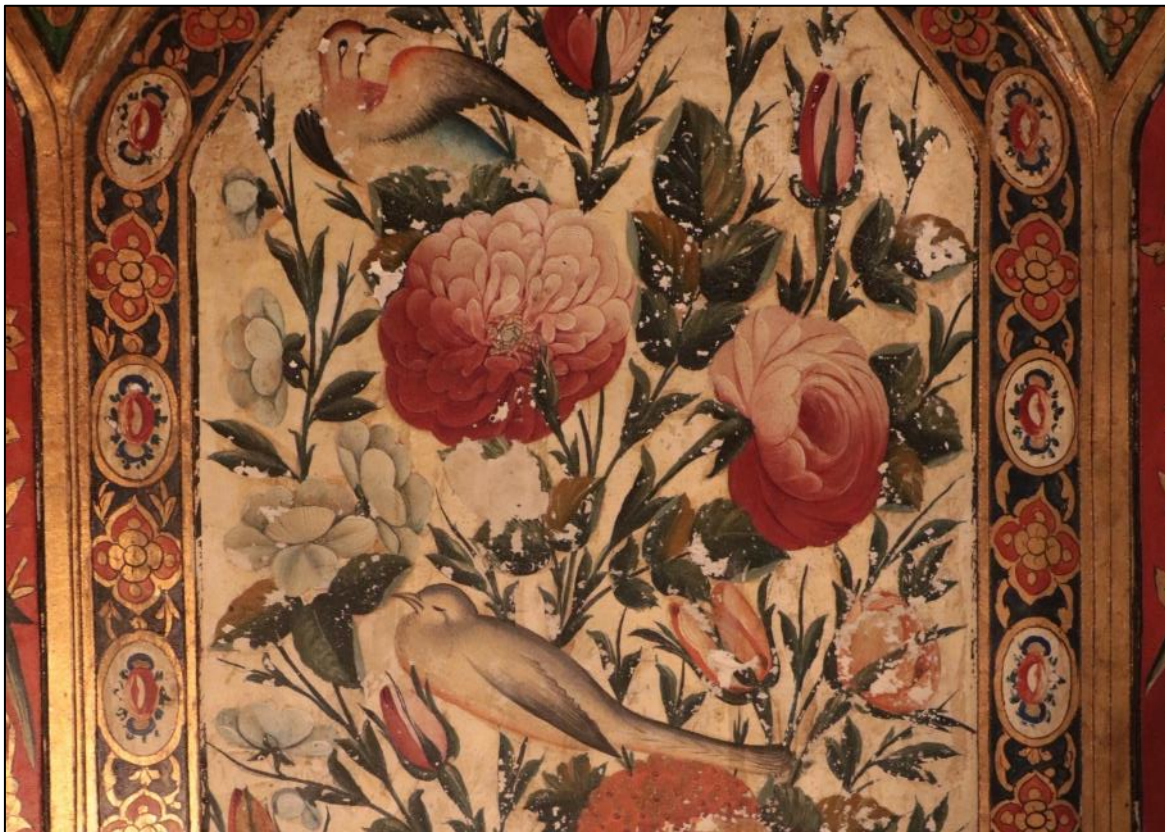
سطح نقاشی پس از تثبیت لایه رنگ پوسته شده

پس از رفع عوامل رطوبت صعودی و نفودی، می توان با حلال های غیر قطبی ضمن انحلال پوشش های اکریلیک قدیم و جدید آلودگی های سطحی را پاکسازی کرد و پس از آن یک پوشش یک نواخت با غلظتی متناسب با وضعیت استحکام رنگ ها بر تمامی سطوح اعمال کرد.

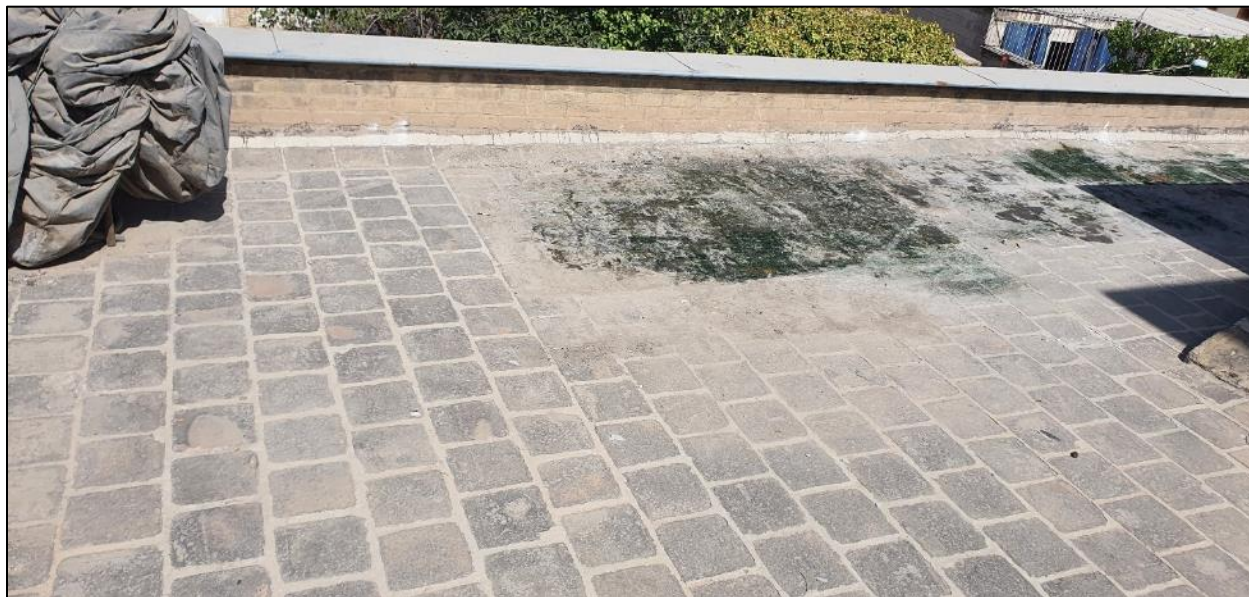
بام غربی و وضعیت کف فرش آن پیش از ترمیم بام

در اتاق های اشکوب دوم بنا اثر نفوذ رطوبت از بام مشهود است. با بررسی بام در بخش جنوب غربی و جنوب

شرقی بنا اثر تجمع رطوبت در آجر کف فرش نیز مشهود بود که در گام نخست با برچیدن کف فرش محل نفوذ پذیری لایه ایزولاتور مشخص شد.

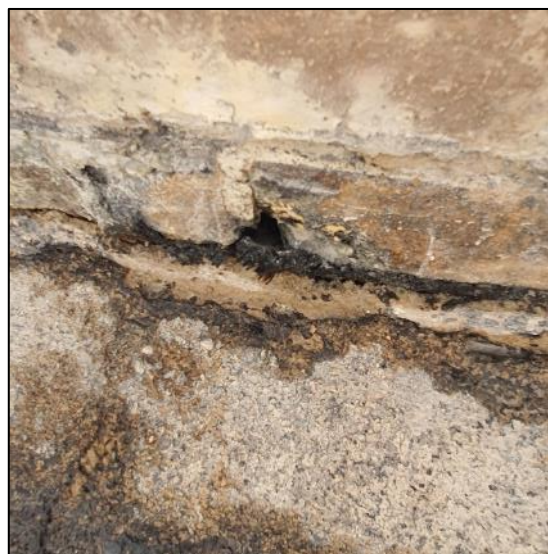
محل همرسی بام و جانپناه

عمده علت از جوانب بام و در محل هم رسی لایه ایزولاتور و دیوار جان پناه است. این بخش فاقد ماهیچه آب بند بود که در نتیجه این نقصان آب تجمع یافته در زیر کف فرش به سمت جان پناه حرکت داشته و از این گذر به زیر لایه آب بند نفوذ میکرده. محل نم زدگی در اتاق های اشکوب دوم نیز در منتهی علیه جوانب سقف در وجه غربی و جنوب غربی و همچنین وجه

شرقی و جنوب شرقی دیده می شود. نفوذ آب به زیر این لایه موجب تورم مصالح و تورق آن شده است.

پس از اجرای ماهیچه سیمانی در محل هم‌رسی بام و لایه جدیدی از آب بند قیری (ایزوگام ۱۱۷) فاقد ورق آلومینیوم بر سطح بام نصب شده است. وجود ورق آلومینیوم بر ایزوگام هایی که زیر سطح کف فرش اجرا میشوند امکان حبس رطوبت در بین صفحات را سبب میشود و به مرور تورق لایه ها رخ خواهد داد و همچنین در فصول سرد مجال رخ داد پدیده یخ بر شدگی را به وجود خواهند آورد. تماس مستقیم آژند سیمانی با لایه قیری مانع از تجمع نم بر سطح آب بند میشود و با تبخیر سطحی، دفع نم با سرعت بیشتری ممکن خواهد بود. لایه ایزولاتور جدید به پهنای بیست سانتیمتر بر سطح لایه قدیم قرار گرفته و بر خود نیز بیش از سی سانتیمتر هم پوشانی دارد.

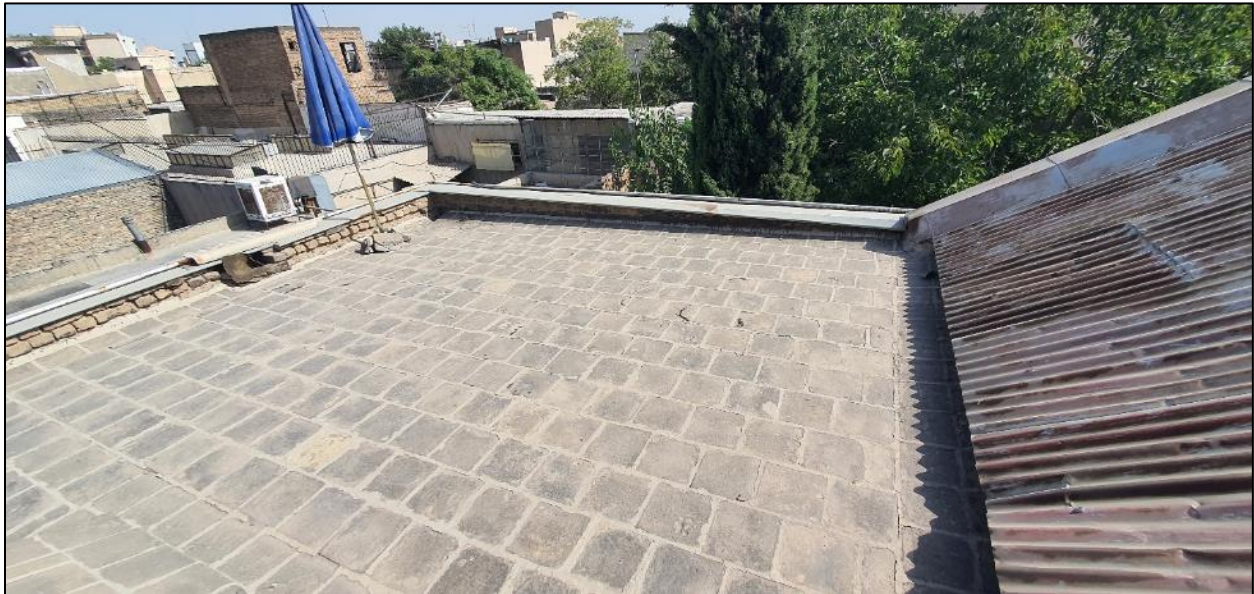
بام شرقی پیش از برچیدن آجر فرش

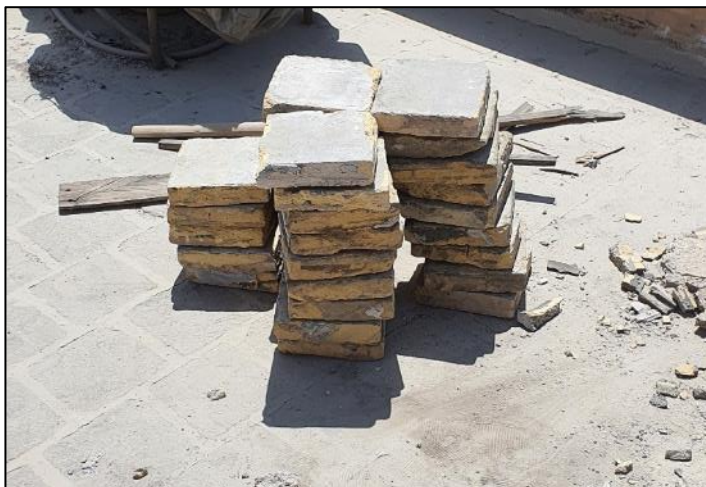
برچیدن آجر کف فرش و دسته بندی

به پهنای یک و نیم متر آجر فرش بام ها در راستای جانپناه غربی و جنوب شرقی برچیده شد و پس از پاکسازی از بقایای آژند به منظور کارگرفت مجدد دسته بندی شد.

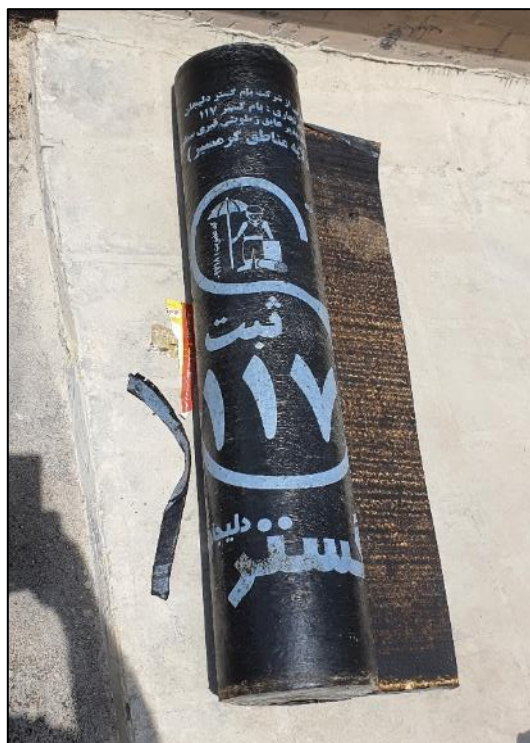
پوشش ایزولاسیون به کاررفته در بام بنا

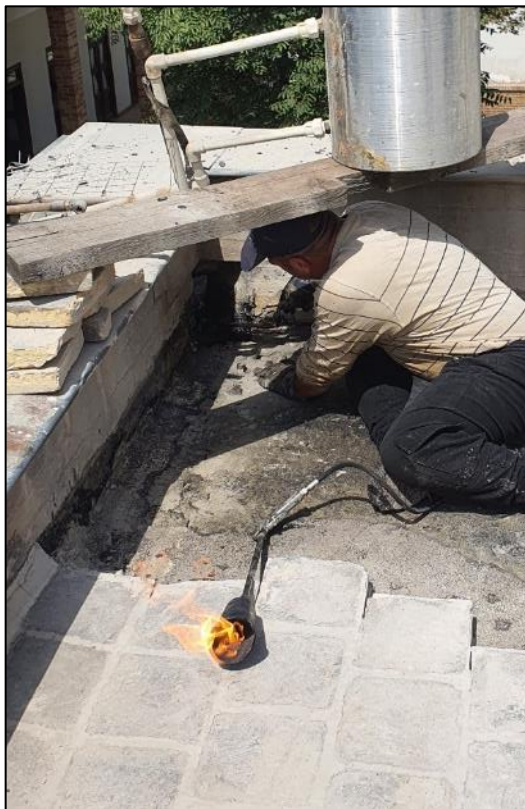
اجرای ایزولاتور قیری بر کف خواب ناودان ها

کف خواب ناودان ها به سبب ذوب قیر بر پیرامون دهانه ناودان فراخی لازم جهت گذر حجم زیاد آب باران را نداشت و این عیب با جمع آوری قیر مضاعف و اجرای مجدد آب بند قیری پیرامون کف خواب اصلاح شده است. پیشتر تجمع خاشاک بر دهانه ناودان ها موجب آب گرفتگی در سطح بام بوده و فرا رفتن سطح آب بر بام می شده و این آب از راه درز پای جانپناه به زیر بام نفوذ می کرده. بایستی پیوسته راه آب های بام بررسی شود و از عدم انسداد آنها اطمینان حاصل شود زیرا در این مرحله از ترمیم بام تمامی وجود گشوده نشده و امکان نفوذ آب از سایر بخش های دارای نقصان به زیر وجود دارد ولی در صورت پایش مداوم بام و گشوده بودن راه آب ها نفوذ حاصل بارش ها به زیر بام ممکن نخواهد بود و گزندگی از این سو به بام وارد نخواهد آمد.

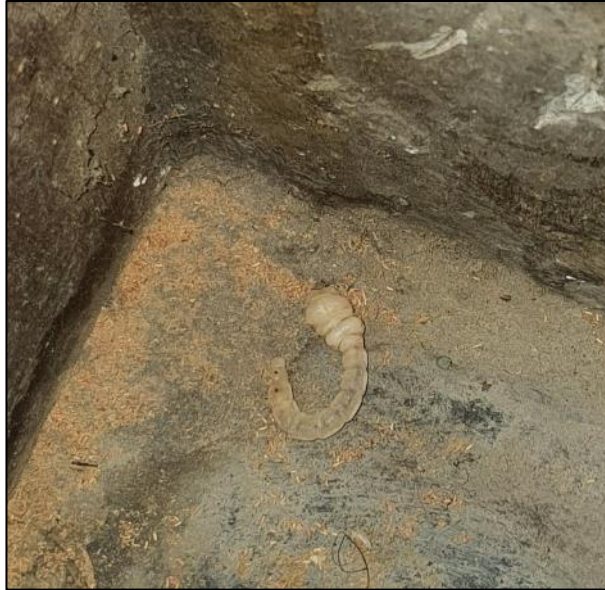
لارو زنده آنویوم پانکتاتوم در پای کلاف چهارچوب بازشوی بادگیرها

برای آفت زدایی بایستی ابتدا کانال های ایجاد شده توسط لارو را از خاک چوب و فضولات برجای مانده پاک کرد تا مجال گذر مایع آفت زدا در کانال ها ایجاد شود. در این راه برای یافتن کاناهاای مرتبط از دمش هوای پرفشار به دهانه حفرات بهره گرفته میشود. عبور هوای پرفشار سبب تحرک ذرات خاک چوب و فضولات در مسیر کانال می شود. بر خورد این ذرات با توده های انباشه ی درون کانال عامل سایندگی ای خواهد شد که پاکسازی این بخش را تسریع خواهد کرد. این جریان قطعا راه به یک سوی دیگر کانال میبرد و پس از یافتن حفرة یا حفرات دیگر که در ارتباط با هم هستند لازم است که دمش هوای فشرده بر آنها نیز انجام شود. به این ترتیب در حد امکان کانال ها پاکسازی خواهند شد. گشوده بودن این راه ها در حفاظت چوب نقش قابل توجهی دارد و دلیل انسداد آنها توسط حشره بر این منطق است که رطوبت درون چوب تا حد امکان حفظ شود و مجال بقا برای لارو به وجود آید. با گشودن این راه ها رطوبت درون بافت چوب افت چشمگیری خواهد داشت و در نتیجه این بستر برای تداوم فعالیت لارو مناسب نخواهد بود.

پس از پاکسازی کانال ها، امولسیون آفت زدای فسفره به درون حفرات تزریق شده و همزمان با دمش هوای فشرده این مایع در راه های مرتبط گسترش می یابد. پس از آن مجددا تزریق آفت زدا انجام شده تا به حد اشباع برسد. در نخستین مرحله از تزریق آفت زدا لاروهای زنده به بیرون کلاف ها حرکت کرده اند که تصویر یک لارو در این گزارش درج شده است.

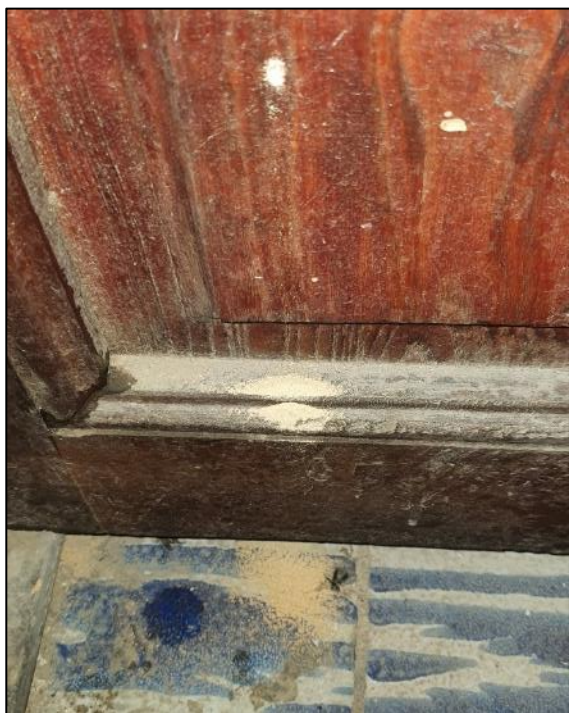
خاک چوب فرو ریخته از حفره نقر شده توسط آفت

وجود خاک چوب در پای متعلقات چوبی گواه فعالیت آفت است و بی درنگ بایستی اقدام به آفت زدایی شود. با توجه به دوره کوتاه باروی تخم حشره بالغ و رشد سریع لاروها، تعلل در آفت زدایی و یا نا منظم بودن دوره تجدید آن سلامت متعلقات چوبی را به شدت در خطر خواهد انداخت. عامل فزونی رطوبت در این بنا علاوه بر تخریب تزئینات بر ایجاد محیط تکثیر مناسب برای آفات نیز موثر است. برچیدن تنه و شاخ های خشک درختان از پیرامون بنا در کنترل میزان این آفت پر اثر است. تنه های درختان دارخشک بهترین زیستگاه برای سوسک های چوبخوار در شمار می آیند.

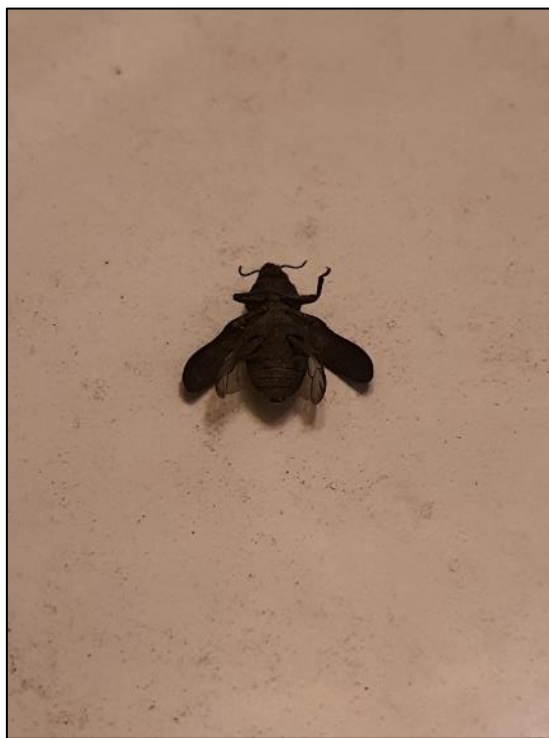
جسم یک حشره بالغ یافت شده در اشکوب دوم بنا

نشانه های دیگری چون تجمع خاک چوب بر دهانه حفرات و یا رنگ روشن چوب در ابتدای حفره نشان از فعالیتی جدید توسط آفت را خواهد داد. مشاهده لاشه سوسک هایی با مشخصات پیش گفته در بنا خبر از تخم ریزی های جدید در متعلقات چوبی را می دهد. پایش دوره ای برای حفاظت پیشگیرانه از هجوم این قبیل آفات بایستی هر ماه به صورت منظم انجام شود و تزریق آفت زداها سالیانه در اواخر فصل بهار تخم های تازه بارور احتمالی را بی اثر خواهد کرد.

استفاده از ظروف آب دهانه گشاد برای به دام انداختن حشرات بالغ موثر است. همچنین استفاده از دامهایی چون چسب های هورمونی جاذب حشرات که با رنگ زرد در بازار آفت زداها یافت می شود تا حد زیادی کار آ خواهد بود.

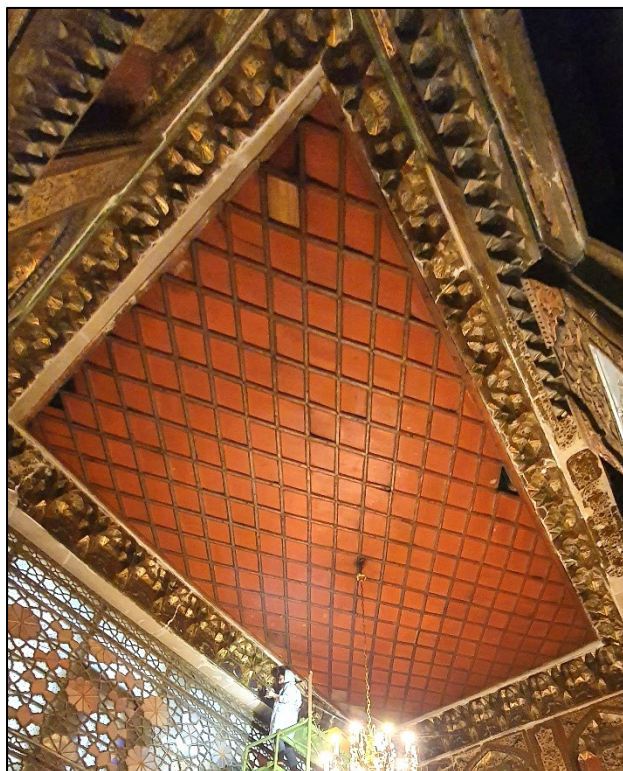
پرواز بندی سقف تالار نقاشی قبل از ترمیم

از چوب راش مطابق با ریخت کمبود ها قطعات مورد نیاز بازسازی شد و با پیگمنت اکسید آهن (هماتیت) در بست اکریلیک رنگ مناسب جهت موزون سازی تهیه و اعمال شد. اتصال این صفحات همچون نمونه های موجود در کنشکاف (اشکاف) بندهای چوبی سقف است و بی نیاز از هر اتصال افزوده دیگری انجام می شود.

هفت لقطه نوسازی و نصب شده است و یازده لقطه در کنج جنوب غربی سقف تالار موزون سازی رنگی شد.

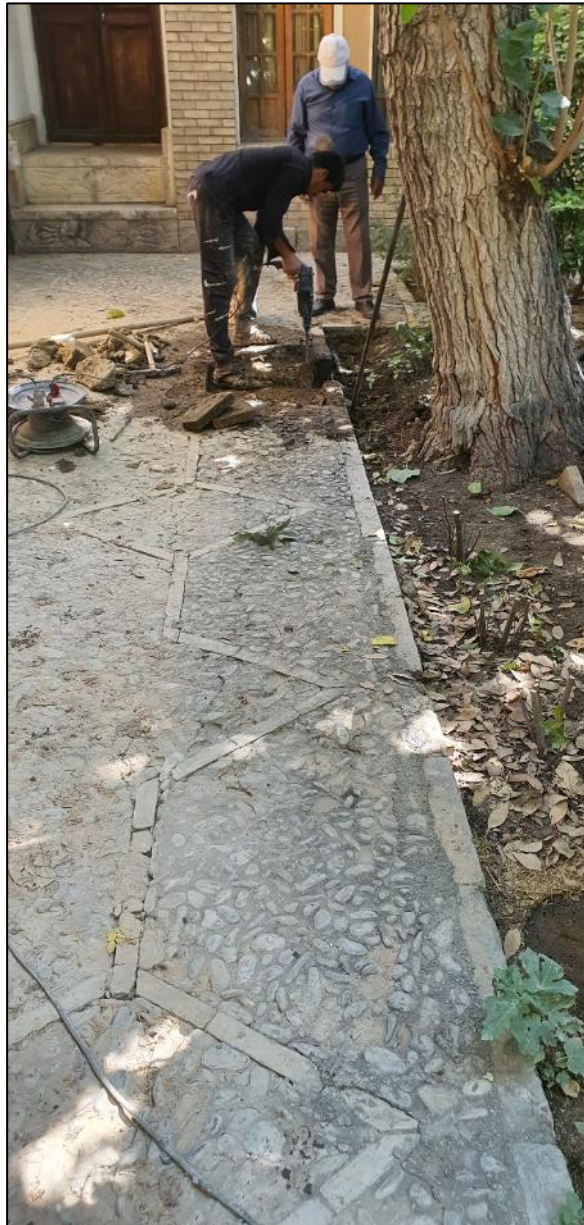
کف فرش حیاط شمالی را که با سنگ قلوه و آژند ماسه و سیمان اجرا شده بایستی عاملی پر اثر در تشدید تخریب منتج از رطوبت خاک باغچه ها در شمار آورد. بر خلاف آجر فرش ها این کف فرش مجالی برای تبخیر

برچیدن بخش های متورم شده کف فرش حیاط شمالی

سطحی به دست نخواهد داد و همچون یک در برای ظرف عمل می کند و در نتیجه رطوبت محبوس زیر این بستر تنها دو راه برای خروج خواهد داشت. نخست خاک باغچه ها و دوم جدارهای پیرامون حیاط چه در اندام زیر زمین و یا ازاره ها و نمود این رفتار در هر یک از این بخش ها مشهود است. تجمع رطوبت در زیر کف فرش سنگی تعادل نمناکی خاک را بر هم خواهد زد و حاصل آن هجوم ریشه درختان به سمت نمناک تر خاک خواهد بود. رشد ریشه ها در زیر سطح بیش از عمق رخ می دهد و این خود سبب تورم و نا ترازی سطوح شده است. نتیجه نهایی سطحی است پر فراز و نشیب که سبب ساز تجمع آب بارش ها بر کف فرش و نفوذ آن از راه ترک ها به سطح زیرین و تشدید تخریب است. هرچند که این کف فرش بسیار پر کار باشد و نقشی از گره ده تند با لقاط موج و طبل و پنج کند و ... در خود داشته باشد ولی هر چه که زینت حیاط است عامل آسیب نیز خواهد بود. راه درمان قطعی این علت برچیدن آن و بازگرداندن مصالح اصیل و کارآزموده به این قبیل حیاط است و به یقین راه کوتاه تر و به نسبت اثر بخش، کاستن از میزان آبیاری باغچه ها و یا جایگزینی آبیاری قطری ای به جای شیوه غرقابی و شستشوی کمتر حیاط خواهد بود.

پیش از همه نقش گره ثبت شد و راس بندها و حدود لقط ها با ریسمان کشی و اندازه برداری مستند شد. پس از آن با برجیدن بخش های متورم شده جداول سنگی پیرامون باغچه ها تا حد ممکن نسبت به تراز صحیح اصلاح شد و در حد امکان شیب بندی سطوح به سمت باغچه ها جهت داده شد. برای انتخاب آژند راهی جز گزینه موجود وجود نداشته و از همان ترکیب ماسه و سیمان برای باز چینی قلوه سنگ ها مطابق با نقش گره که پیشتر مثبت بود اقدام به باز چینی کف فرش شده و این روند برای تمامی سطوح آسیب دیده تکرار شده است. درزها و ترک ها با دوغابی سیمانی ممزوج به امولسیون تحکیم بتن درز بندی شده تا مانع نفوذ آب به زیر کف فرش شود.

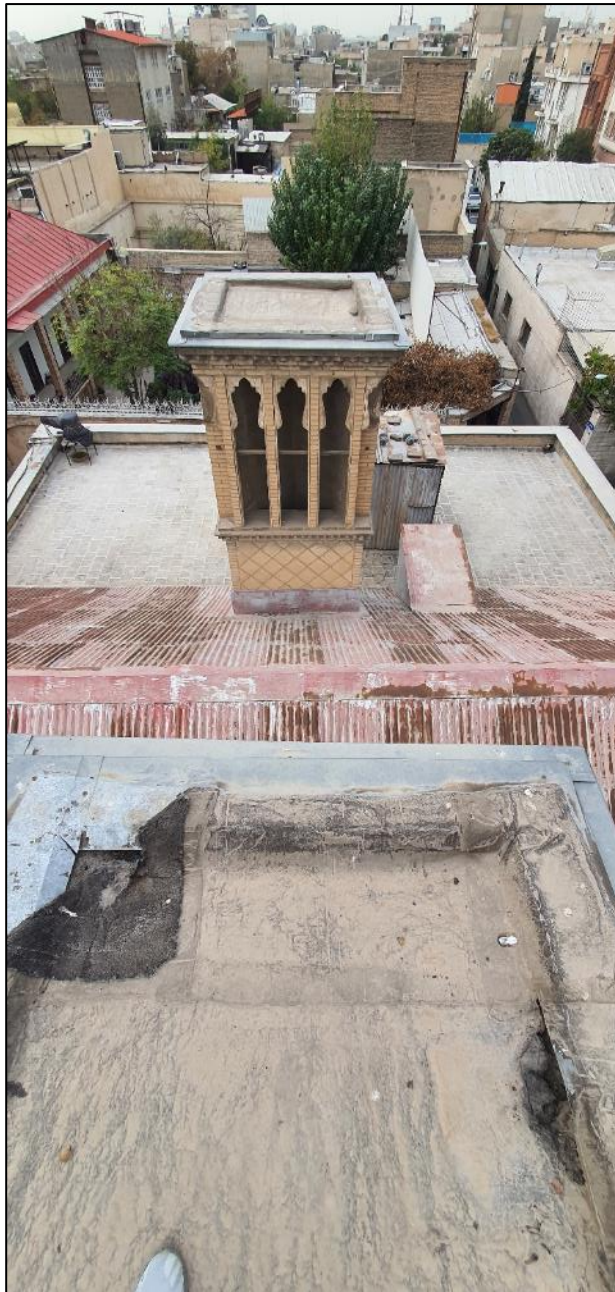
وضعیت فراز بادگیرها پیش از ترمیم

علت در این بخش از بنا در اثر جدا شدن لایه ایزولاتور از فلشینگ های فلزی است. عدم تطابق ضرایب انبساط این دو جزء به مرور این نتیجه را در پی خواهد آورد و راه حل آن استفاده از ایزولاتوری با کاور آلومینیومی است تا با انعکاس تابش آفتاب تفاوت جذب حرارت را در این دو کاهش دهد.

نقص دوم در این بخش استفاده از ناودانی فلزی از نوع لوله فولادی با قطر دهانه ناچیز و شیب بسیار کم بوده که در اثر تجمع خاشاک مسدود شده و این انسداد سبب تجمع ذرات خاک و غبار درون لوله بوده که به مرور این ناودان از درون در اثر خوردگی فلزی و تورم محصولات خوردگی انسداد بیشتری را در خود داشته است.

پس از برچیدن کف خواب ناودان ها و جمع آوری آجر چین فراز بادگیر ناودان پیش گفته با ناودانی از جنس pvc فشار قوی تعویض شد. این ناودان قطر دهانه ای دو برابر دارد و با شیب ده درصد نصب شده تا مجالی برای ته نشست خاک و غبار و خاشاک درون آن نباشد.

در نهایت سطح بام بادگیرها با رول ایزولاتور قیری دارای کاور آلومینیومی ایزوله شده است.

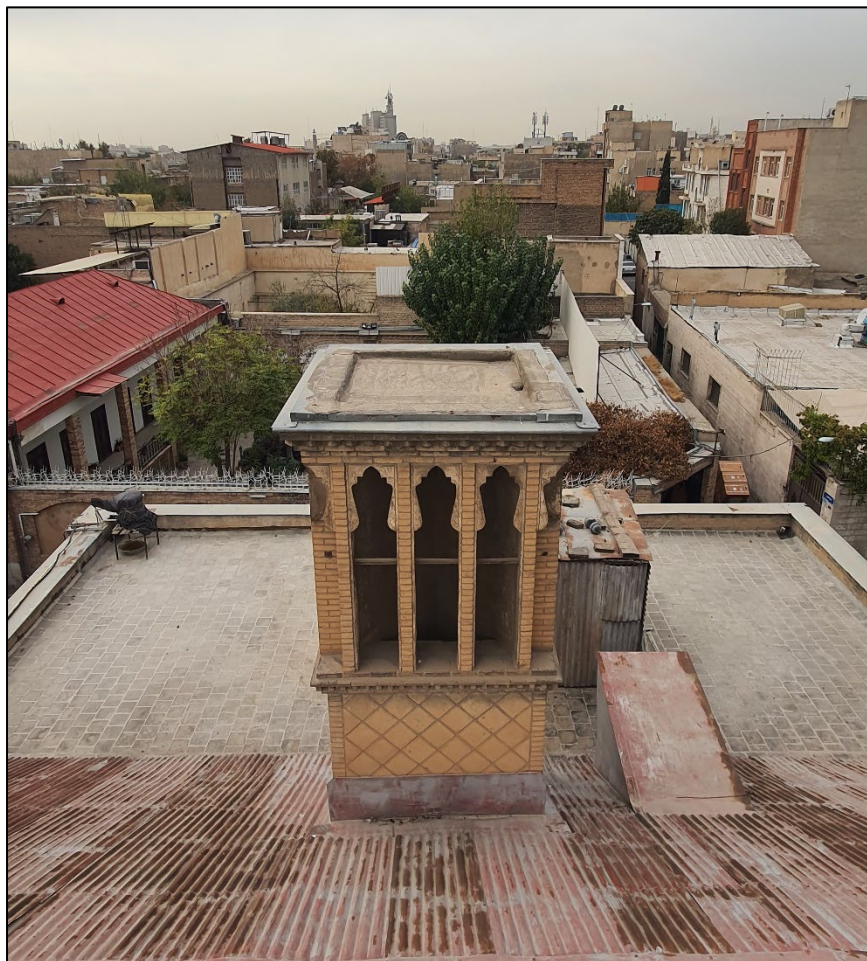
تعویض ناودان فلزی با ناودان pvc فشار قوی با فرم مقطع مستطیل و عرض دهانه بزرگتر
