# گزارش مرمت عمارت قوام‌الدوله

دکتر اسکندر مختاری طالقانی

تابستان و پاییز ۱۴۰۲

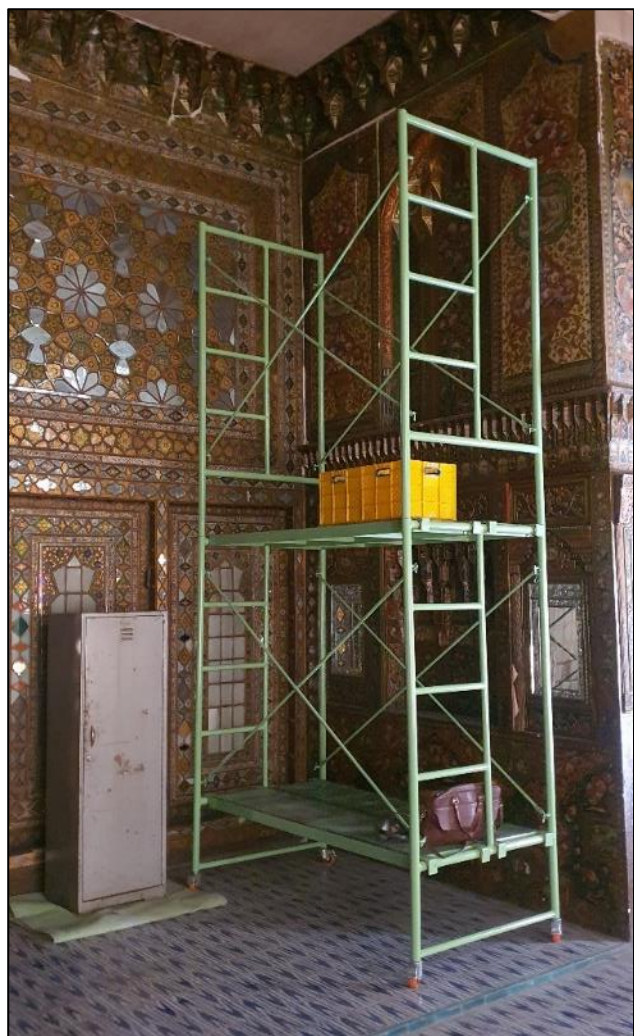
نقاشی دیواری این تالار در مرمت پیشین با پلیمری اکریلیکی پوشش داده شده است و این پوشش مانع از دفع رطوبت محبوس در پس لایه رنگ خواهد بود. تجمع رطوبت در پایین دست تالار و همچنین فرادست آن در بخش هایی همچون جدار بادگیرها راهی برای خروج جز از گذر لایه رنگ ندارد و نتیجه آن تورق رنگ است. این آسیب در پایین دست بسیار بیشتر از فرا دست تالار دیده شده است و عمده عامل وجود این نم عدم عملکرد صحیح بادگیرها و قطع ارتباط آنها با اندام زیرزمین و همچنین نحوه آبیاری باغچه ها و تخلیه آب حوض جنوبی به چاه جذبی موجود در حیاط جنوبی است.

دفع رطوبت به مرور سبب کاهش گیرایی بست رنگ ها شده و گسترش سطح تورق را موجب شده است. برای درمان این آسیب بایستی ابتدا عامل آسیب را حذف شود و پس از آن برای تثبیت و بازگردانی بخش های متورق اقدام نمود در غیر این صورت تداوم تورق لایه رنگ اجتناب ناپذیر است.

به جهت تثبیت لایه های رنگ متورق و پوسته شده بایستی از یک عامل اتصال دهنده بهره برد که در غیاب کارآمدی بست رنگ امکان اتصال لایه جدا شده را به بوم فراهم آورد. برای این منظور از امولسیون اکریلیک PLEXTOL B500 با غلظت ۵ درصد محلول در آب مقطر بهره گرفته شده است. این ماده پس از تبخیر حلال پلیمریزه خواهد شد و پیوستگی حادث عامل اتصال لایه رنگ به بوم می شود و پس از آن حلال های قطبی در انحلال مجدد آن نقش نخواهند داشت و حذف این بخش افزوده حلال های غیر قطبی با فشار بخار بالا کارآیی دارند.

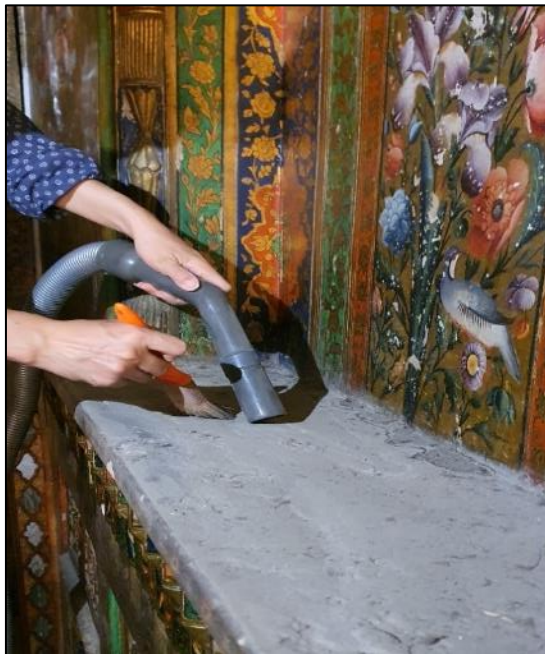
غبار زدایی سطوح خفته

پیش از تثبیت لایه رنگ، تارهای تنیده شده عنکبوت که در کنج تزیینات به وفور وجود داشت پاکسازی شده تا در امتزاج با امولسیون اکریلیک در نیایند. پس از آن برای یکایک بخش های متورق امولسیون اکریلیک با قلم موی متناسب با وسعت تورق بهره گرفته شده است. اعمال عامل اتصال دهنده در زیر پوسته رنگ و صرف زمان تا نرم شدن این بخش و پس از آن مشته کردن لایه متورق با گویی ساخته شده از نایلون سیلیکونی موجب اتصال مجدد رنگ های جدا شده به بوم می شود. این عمل برای یک یک نقاط پوسته شده تا حصول تثبیت تمامی بخش های تکرار می شود و پس از آن پیش از غبارپاشی امولسیون اکریلیک بر تمام سطح، بایستی گرد و غبار برنشسته بر سطوح پاکسازی شود.

این مرحله از پاکسازی را به دلیل سستی بخش های متورق نمی توان پیش از تثبیت لایه رنگ انجام داد و پس از آن با غبارپاشی تثبیت کننده با غلظت دو درصد حجمی، بازتاب نور در سطوح همگون جلوه خواهد داشت.

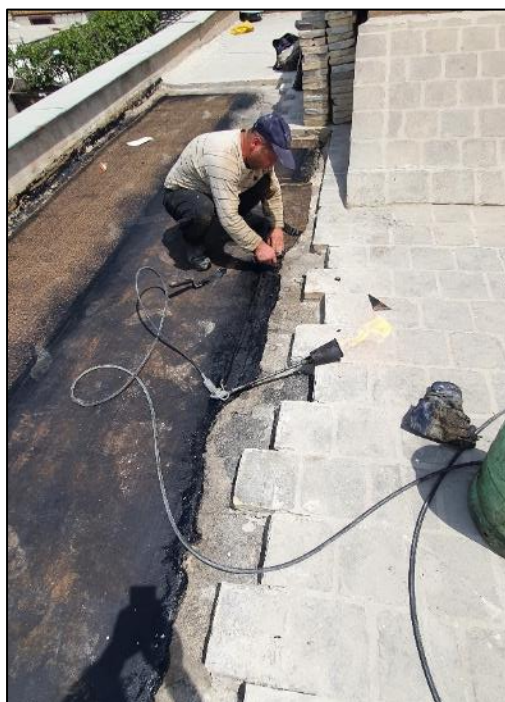
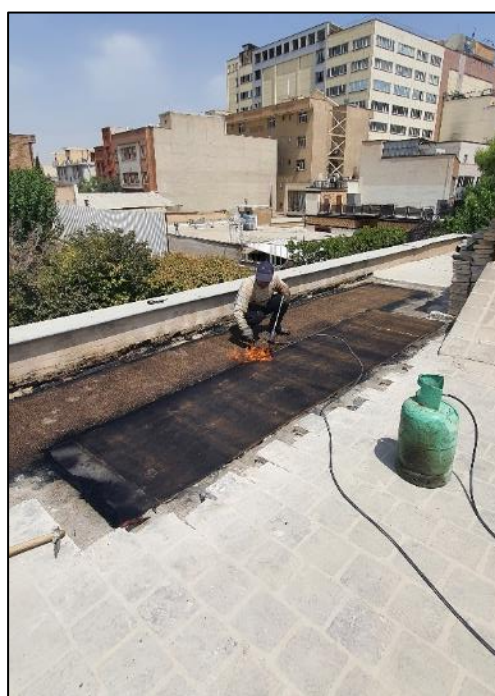
اجرای ایزولاتور قیری بر بام

پس از اجرای ماهیچه سیمانی در محل هم‌رسی بام و لایه جدیدی از آب بند قیری (ایزوگام ۱۱۷) فاقد ورق آلومینیوم بر سطح بام نصب شده است. وجود ورق آلومینیوم بر ایزوگام هایی که زیر سطح کف فرش اجرا میشوند امکان حبس رطوبت در بین صفحات را سبب میشود و به مرور تورق لایه ها رخ خواهد داد و همچنین در فصول سرد مجال رخ داد پدیده یخ بر شدگی را به وجود خواهند آورد. تماس مستقیم آژند سیمانی با لایه قیری مانع از تجمع نم بر سطح آب بند میشود و با تبخیر سطحی، دفع نم با سرعت بیشتری ممکن خواهد بود. لایه ایزولاتور جدید به پهنای بیست سانتیمتر بر سطح لایه قدیم قرار گرفته و بر خود نیز بیش از سی سانتیمتر هم پوشانی دارد.

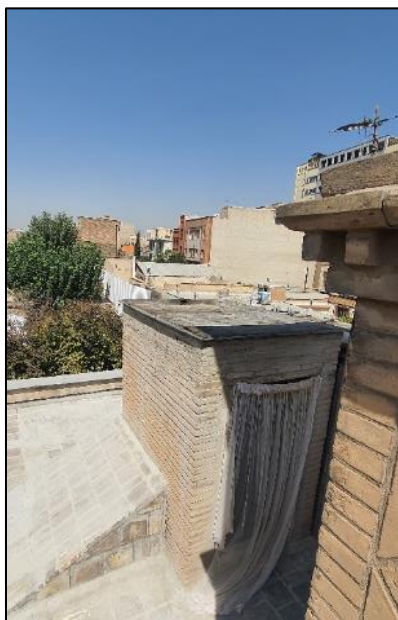
اجرای ایزولاتور قیری بر جوانب خرپشته ها

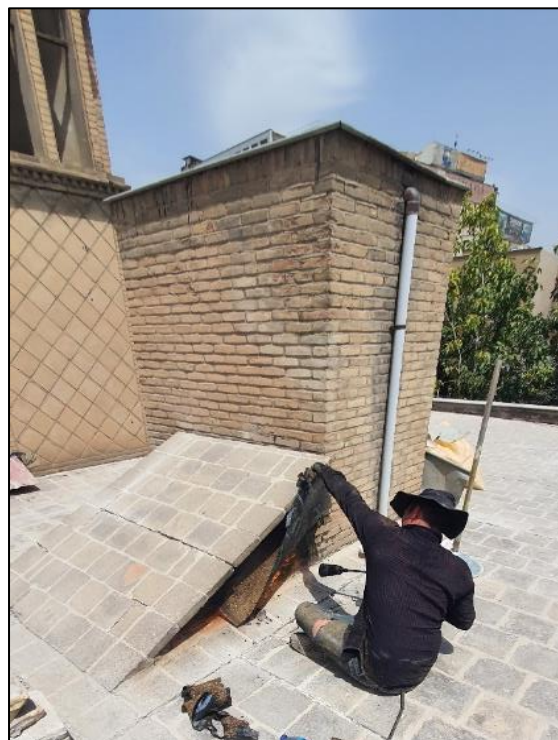
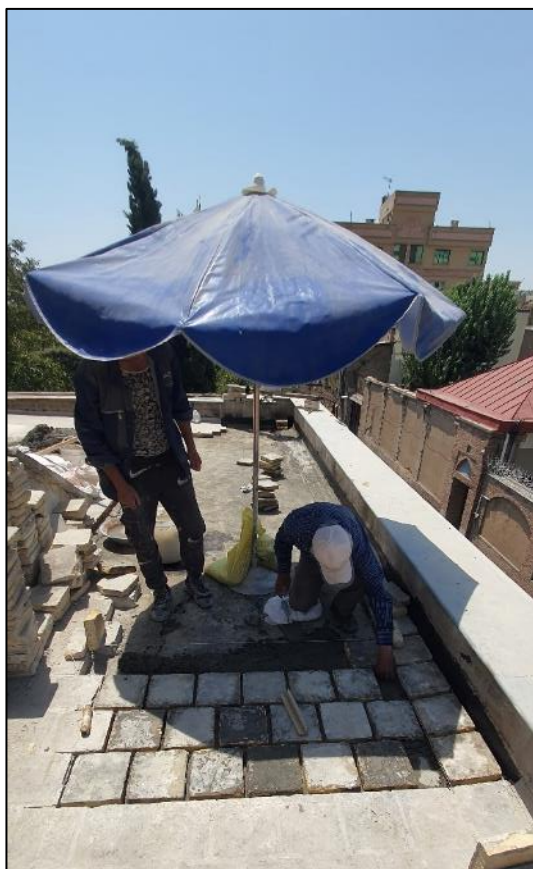
اجرای آجر فرش بام ها

کف فرش بام با آجرهایی که پیشتر بدون تخریب برچیده شده بود بر آژند ماسه سیمان باز چینی شده و راستای بندها همچون کف فرش پیرامون اجرا شده است. در این حال عیوب سابق چون نا تراز و نشیب و فراز در راستای شیب بام اصلاح شده است. بند آجرها در مرحله نخست با دوغاب ریزی سیمان و خاک سنگ به ضخامت یک سانتیمتر ته بندی شده و پس از آن تا سطح آجر فرش با آژندی همسان بند کشی شده است. این مراحل برای هر دو سوی بام در شرق و غرب بنا تا تکمیل آجر فرش و نیل به ظاهر پیشین اجرا گردیده. به مدت ده روز پیوسته سطح کف فرش نو چیده نم دار شده تا رطوبت لازم جهت گیرش مطلوب آژند سیمانی ایجاد شود. چندین مرحله شستشوی بام در بخش های نوچیده سبب انحلال و استخراج املاح موجود در آژند نو می شود و به این ترتیب از رخ داد آسیب های ناشی از باز تبلور این املاح پیشگیری خواهد شد.

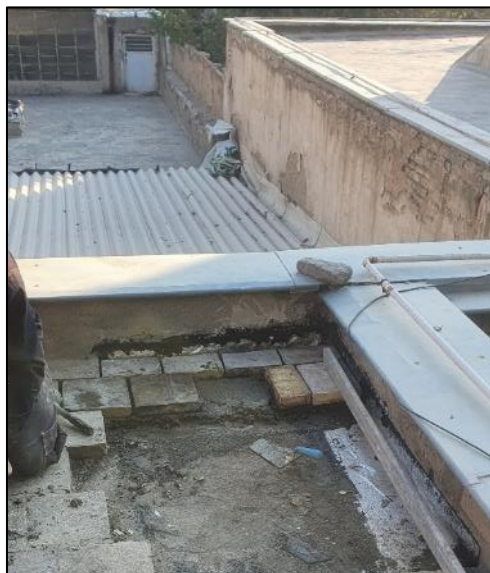
اصلاح ایزولاسیون و اجرای آجر فرش بام بنای وجه شرقی حیاط عمارت

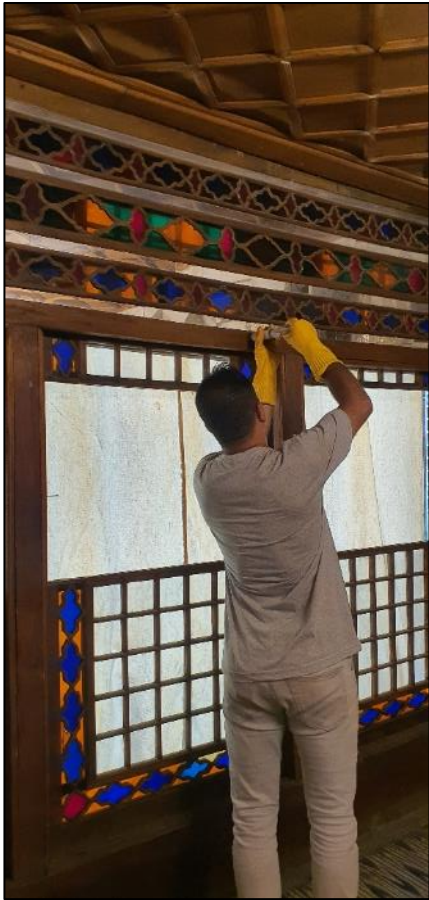
تزریق امولسیون آفت زدا به درون حفرات

پس از پاکسازی کانال ها، امولسیون آفت زدای فسفره به درون حفرات تزریق شده و همزمان با دمش هوای فشرده این مایع در راه های مرتبط گسترش می یابد. پس از آن مجددا تزریق آفت زدا انجام شده تا به حد اشباع برسد. در نخستین مرحله از تزریق آفت زدا لاروهای زنده به بیرون کلاف ها حرکت کرده اند که تصویر یک لارو در این گزارش درج شده است.

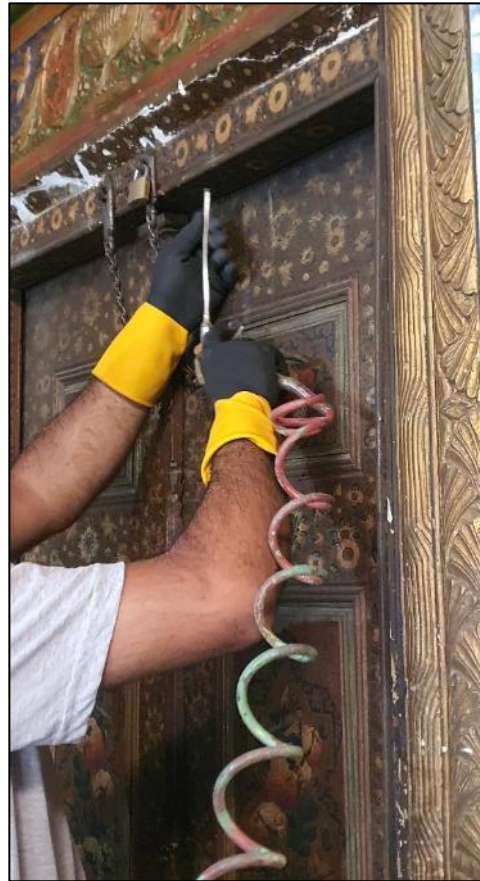
دمش هوای فشرده در حفرات به منظور پاکسازی  
کانال ها از بقایای فعالیت آفت چوبخوار

برای آفت زدایی بایستی ابتدا کانال های ایجاد شده توسط لارو را از خاک چوب و فضولات برجای مانده پاک کرد تا مجال گذر مایع آفت زدا در کانال ها ایجاد شود. در این راه برای یافتن کاناهاای مرتبط از دمش هوای پرفشار به دهانه حفرات بهره گرفته میشود. عبور هوای پرفشار سبب تحرک ذرات خاک چوب و فضولات در مسیر کانال می شود. بر خورد این ذرات با توده های انباشه ی درون کانال عامل سایندگی ای خواهد شد که پاکسازی این بخش را تسریع خواهد کرد. این جریان قطعا راه به یک سوی دیگر کانال میبرد و پس از یافتن حفرة یا حفرات دیگر که در ارتباط با هم هستند لازم است که دمش هوای فشرده بر آنها نیز انجام شود. به این ترتیب در حد امکان کانال ها پاکسازی خواهند شد. گشوده بودن این راه ها در حفاظت چوب نقش قابل توجهی دارد و دلیل انسداد آنها توسط حشره بر این منطق است که رطوبت درون چوب تا حد امکان حفظ شود و مجال بقا برای لارو به وجود آید. با گشودن این راه ها رطوبت درون بافت چوب افت چشمگیری خواهد داشت و در نتیجه این بستر برای تداوم فعالیت لارو مناسب نخواهد بود.

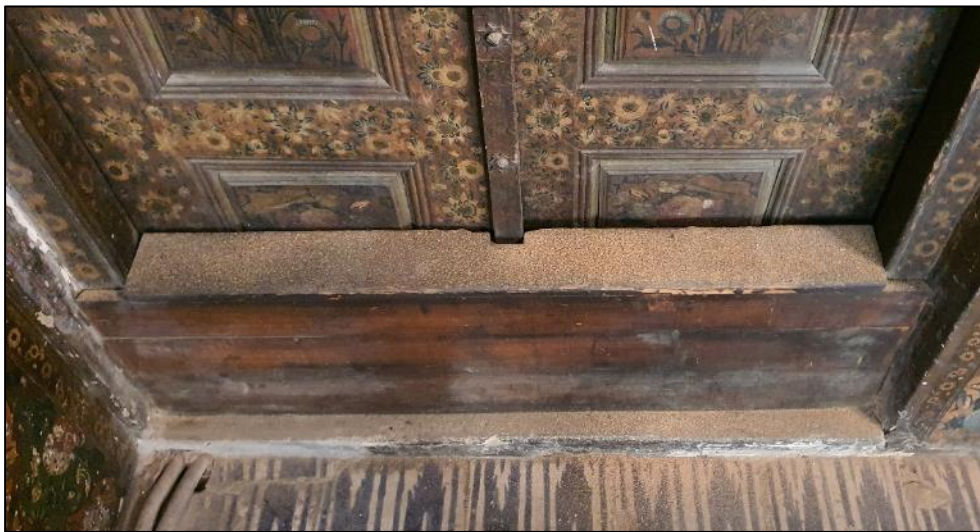
خاک چوب استخراج شده از حفرات

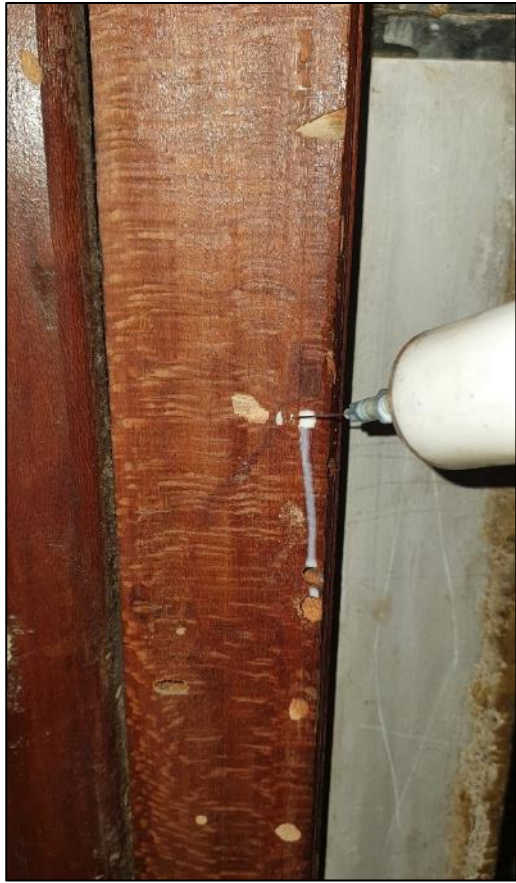
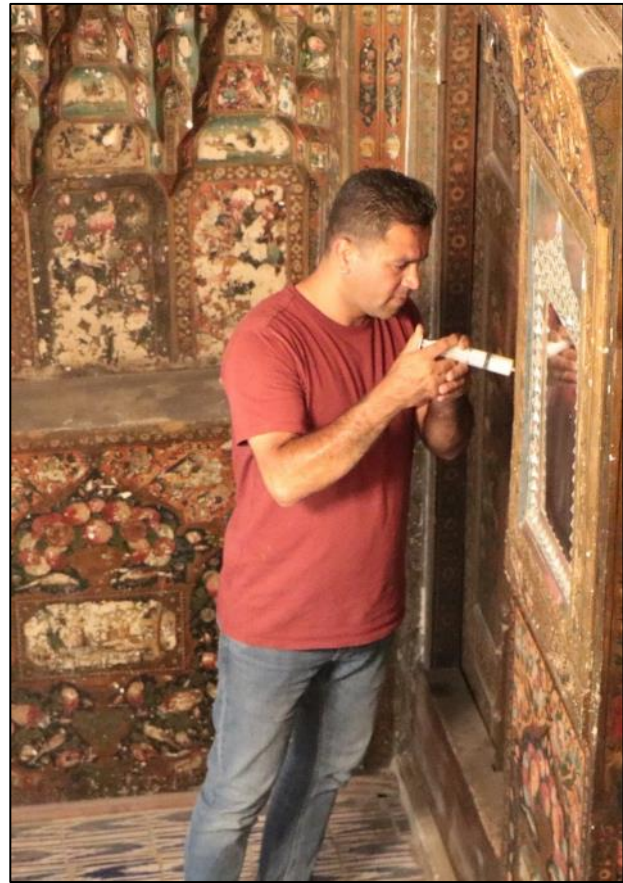
تزریق امولسیون آفت زدا به درون حفرات

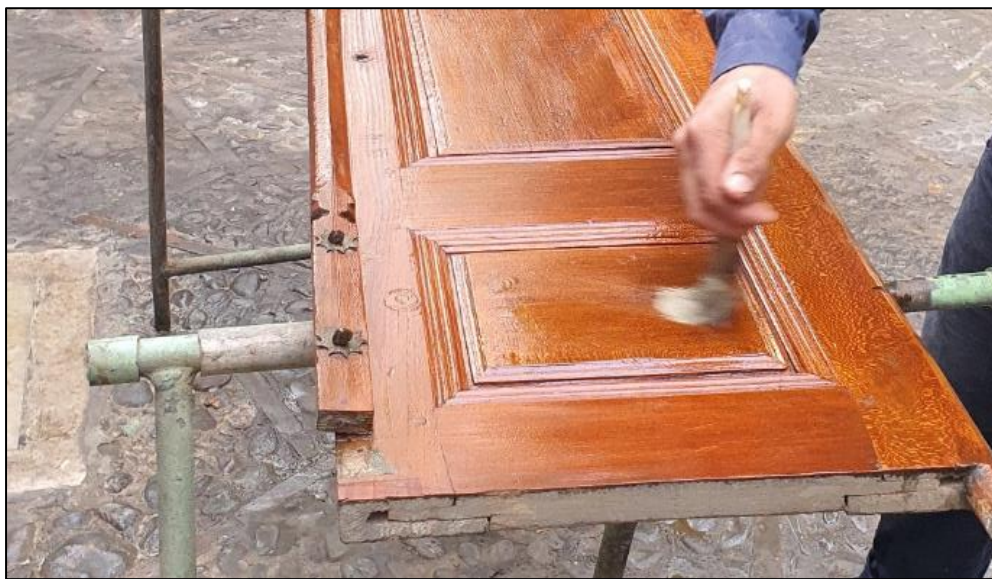
اعمال روغن محافظ چوب ممزوج با آفت زدای پایه روغنی wood worm killer

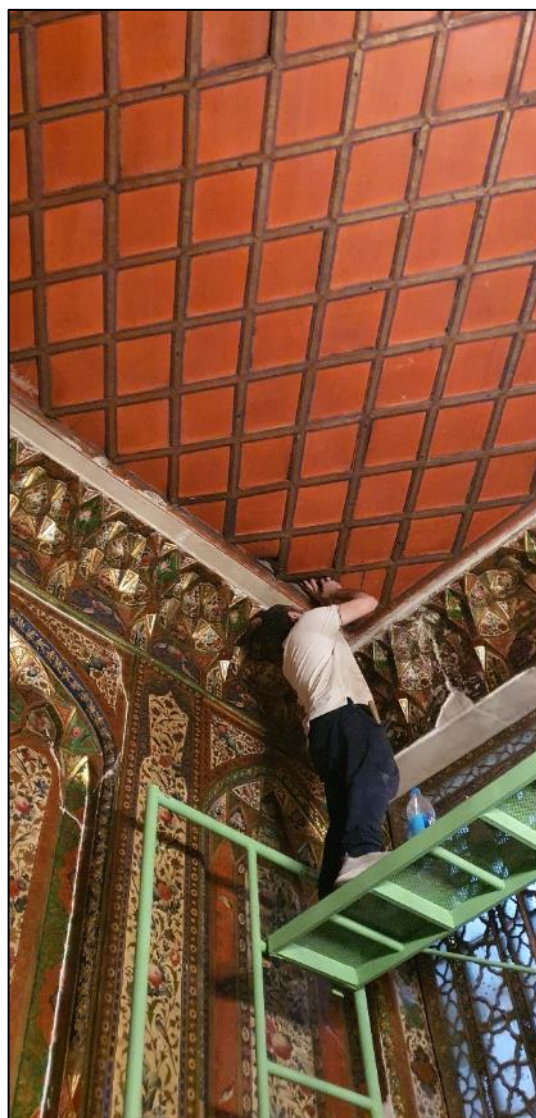
ترمیم لقطه های کمبود در سقف تالار نقاشی

از چوب راش مطابق با ریخت کمبود ها قطعات مورد نیاز بازسازی شد و با پیگمنت اکسید آهن (هماتیت) در بست اکریلیک رنگ مناسب جهت موزون سازی تهیه و اعمال شد. اتصال این صفحات همچون نمونه های موجود در کنشکاف (اشکاف) بندهای چوبی سقف است و بی نیاز از هر اتصال افزوده دیگری انجام می شود.

هفت لقطه نوسازی و نصب شده است و یازده لقطه در کنج جنوب غربی سقف تالار موزون سازی رنگی شد.

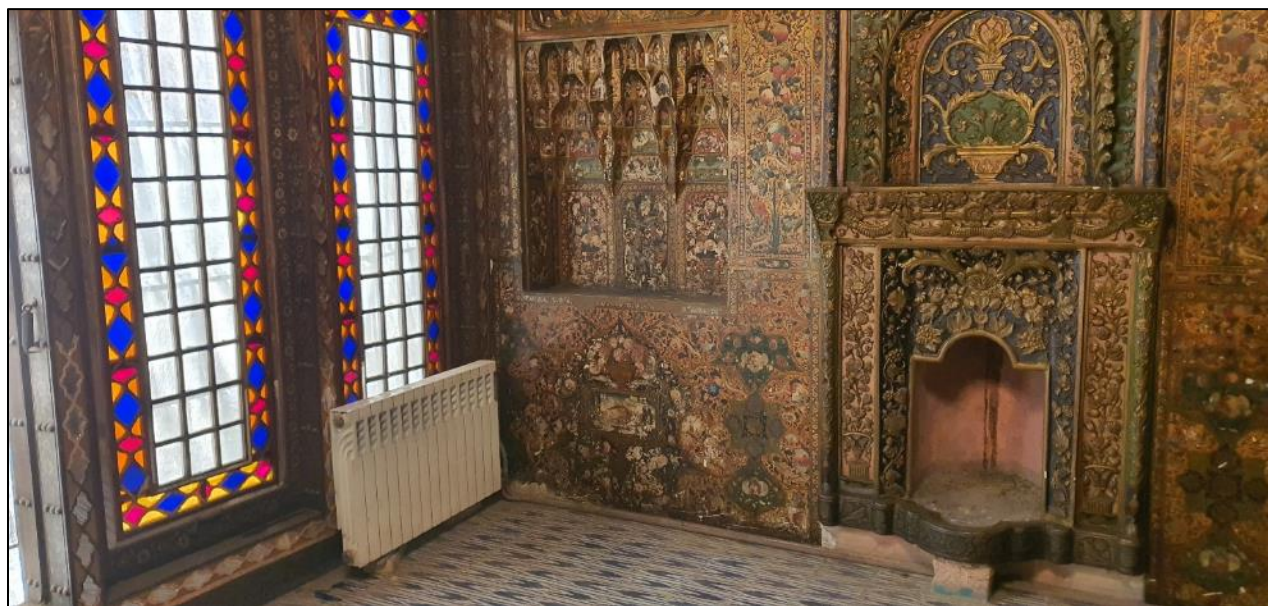
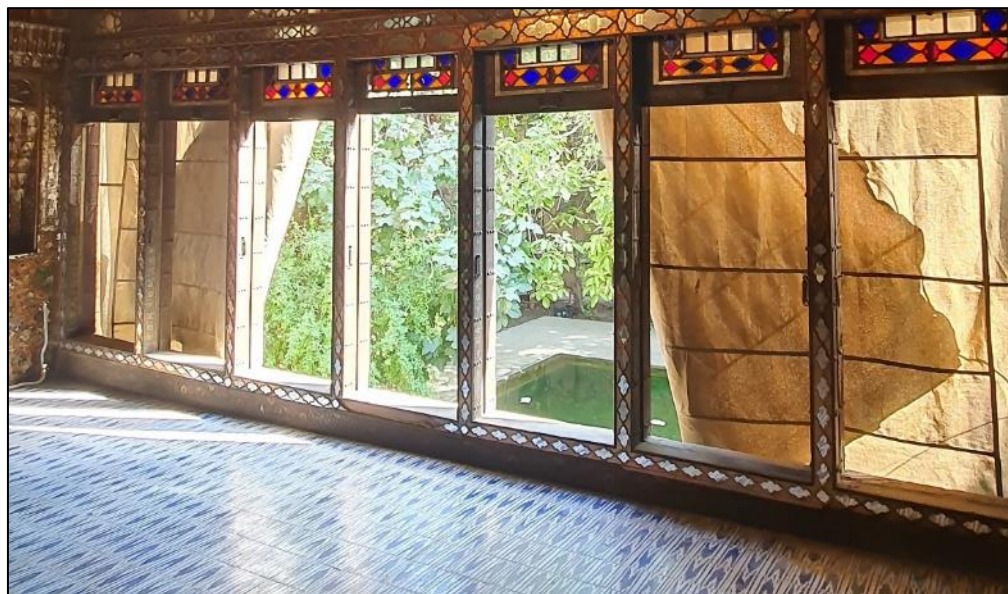
برچیدن رادیاتورها از تالار جنوبی

پس از بررسی وضعیت لوله کشی تاسیسات، دو عدد رادیاتور نصب شده در تالار نقاشی جمع آوری شد تا ضمن رفع این زائده از منظر تالار، اقدامی پیشگیرانه در جهت ممانعت از رخ داد آسیب های ناشی از نشت آب از این عامل افزوده و تبعات منتج از حرارت بر شده از آنها انجام شود.

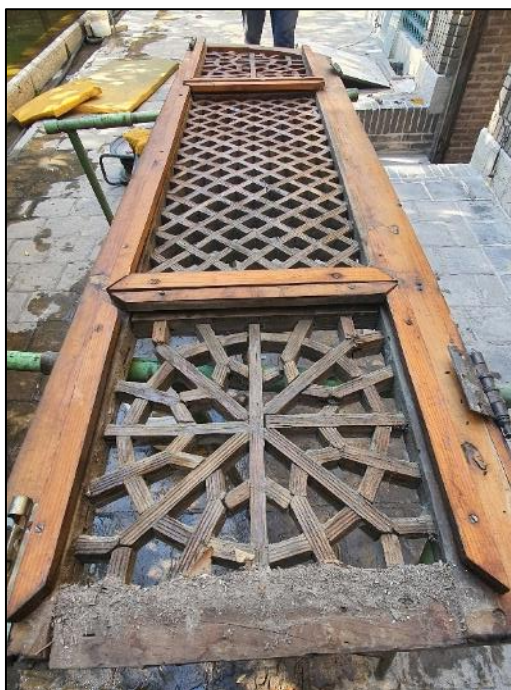
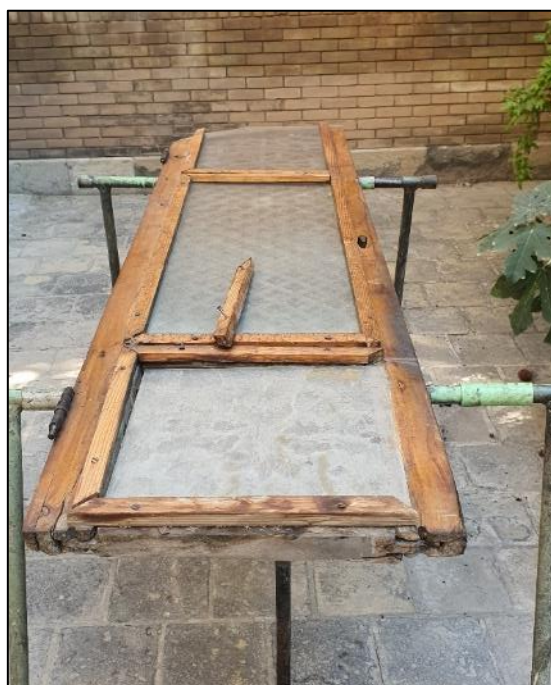
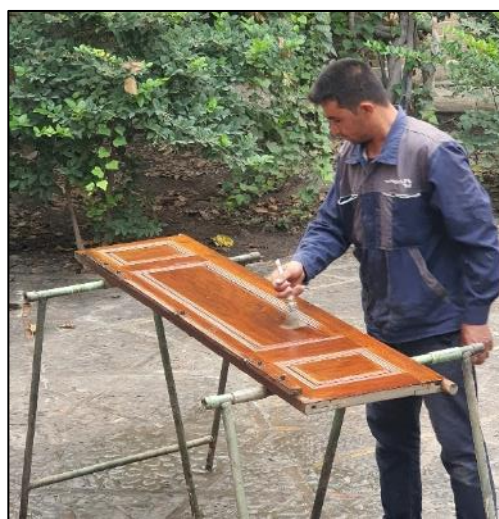
پاکسازی، ترمیم و اعمال پوشش محافظ چوب بر بازشوهای چوبی

درها، کلاف چهارچوب ها، بخش های ثابت و متحرک ارسی ها با محلولی متشکل از اتانول و استون و آب مقطر پس از غبار زدایی پاکسازی شد و پس از آن با روغن محافظ چوب (پایه روغن کتان) ممزوج به آفت زدای روغنی پوشش داده شد.

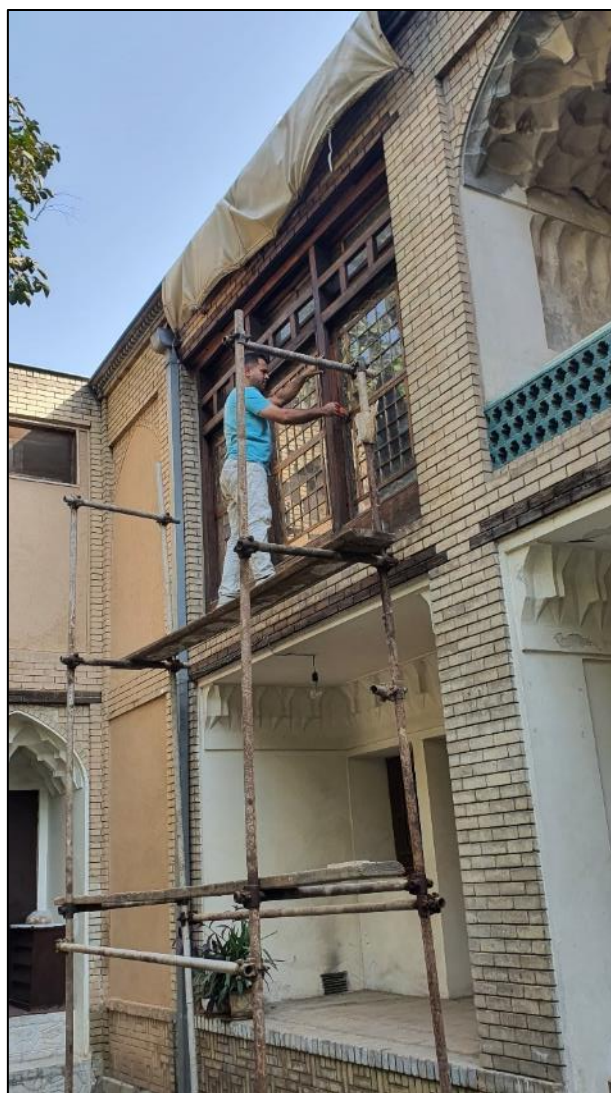
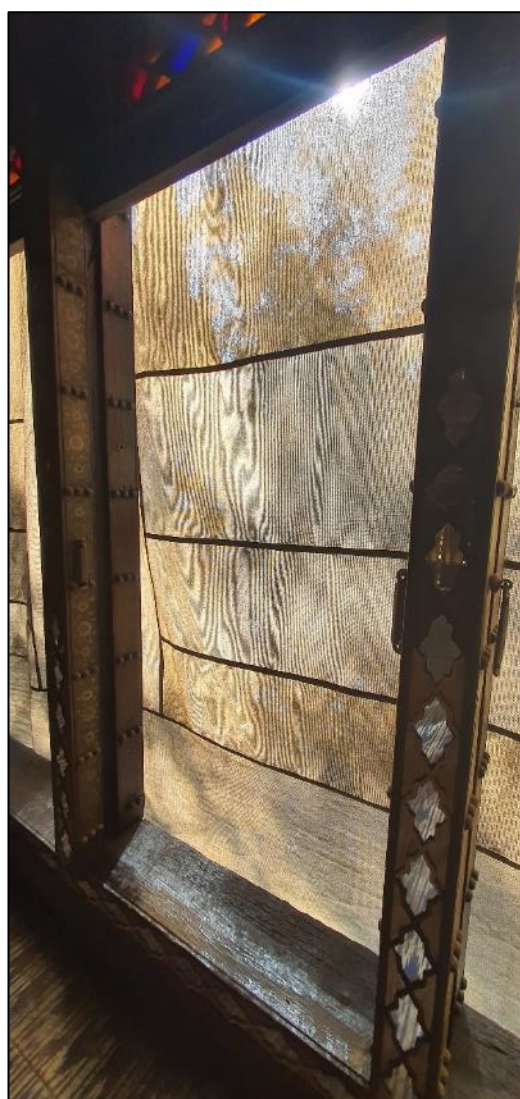
پاکسازی، ترمیم و اعمال پوشش محافظ چوب بر ارسی ها

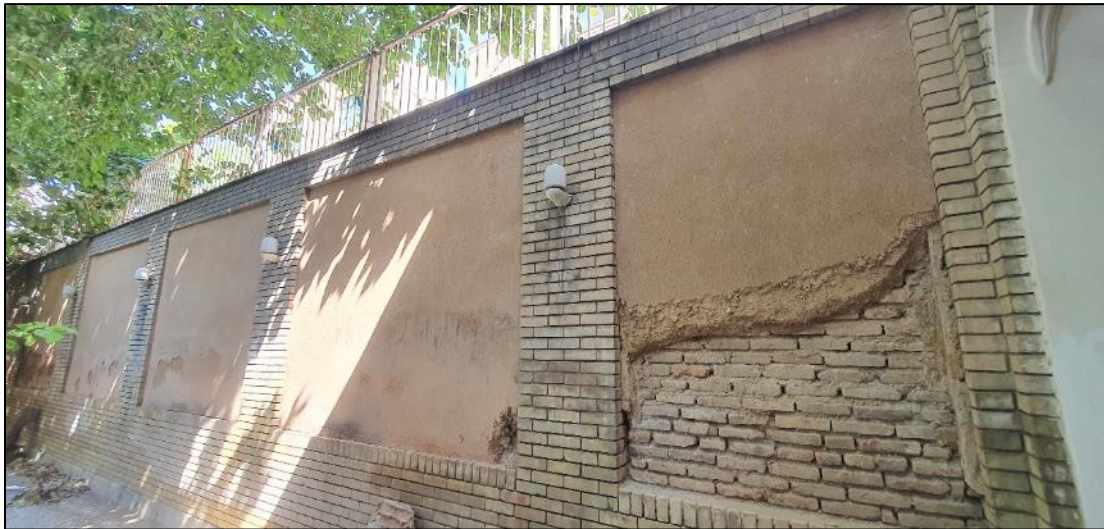
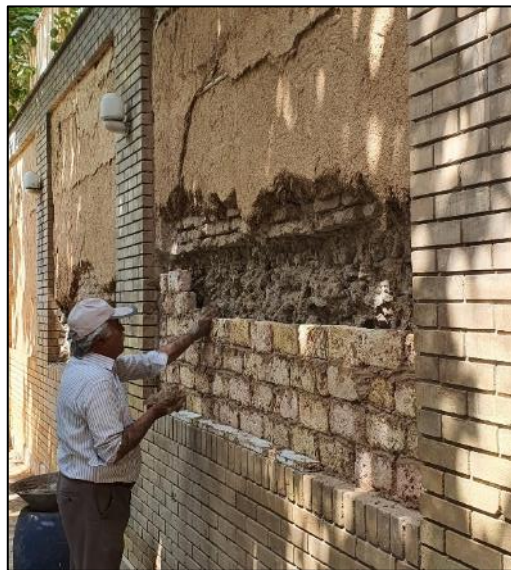
در وجه شمالی حیاط تکیه گاه اندود کاهگل در اثر حبس رطوبت صعودی از باغچه ها فرسوده و غیر قابل اتکا بود به همین دلیل بخش های واپاشیده جمع آوری شد و با درز انقطاعی به پهنای پنج سانتیمتر با آجر زبره تیغه چینی انجام شد تا تکیه گاه مناسبی برای اجرای اندود مهیا شود.

برچیدن بخش های فاقد استحکام، اجرای تکیه گاه آجری

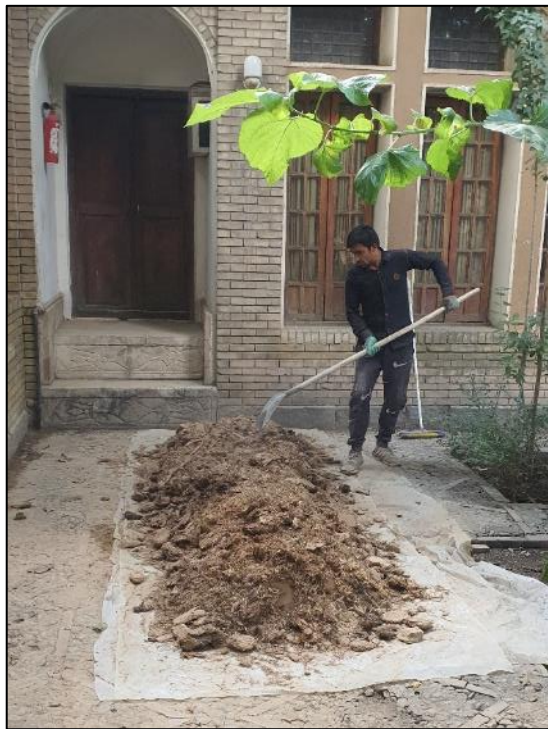
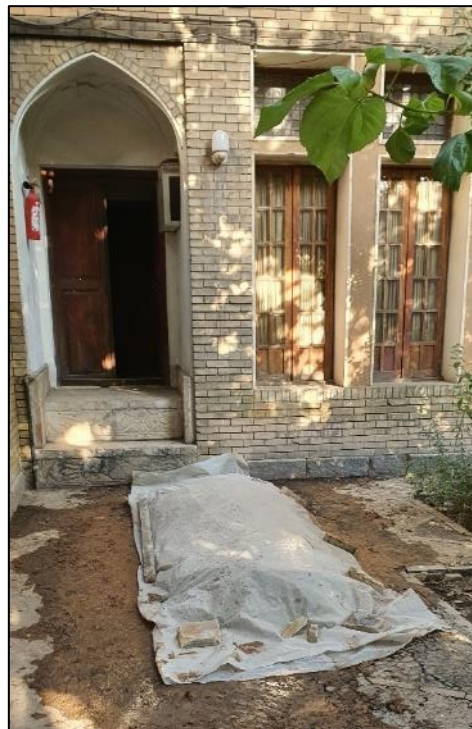
عمل آوری اندود کاهگل

از کاهگل قدیم در امتزاج با خاک پر رس و کاه دانه درشت آخوره ای ایجاد شد و پس از گذشت سه روز از حاصل عمل آمده برای اجرای اندود استفاده شد.

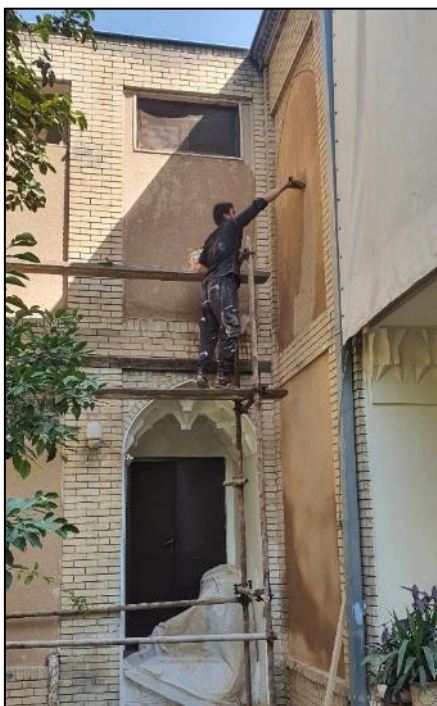
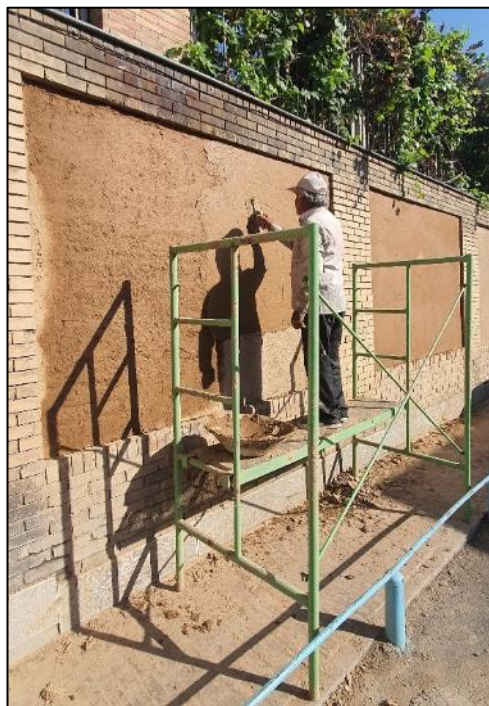
اجرای اندود کاهگل

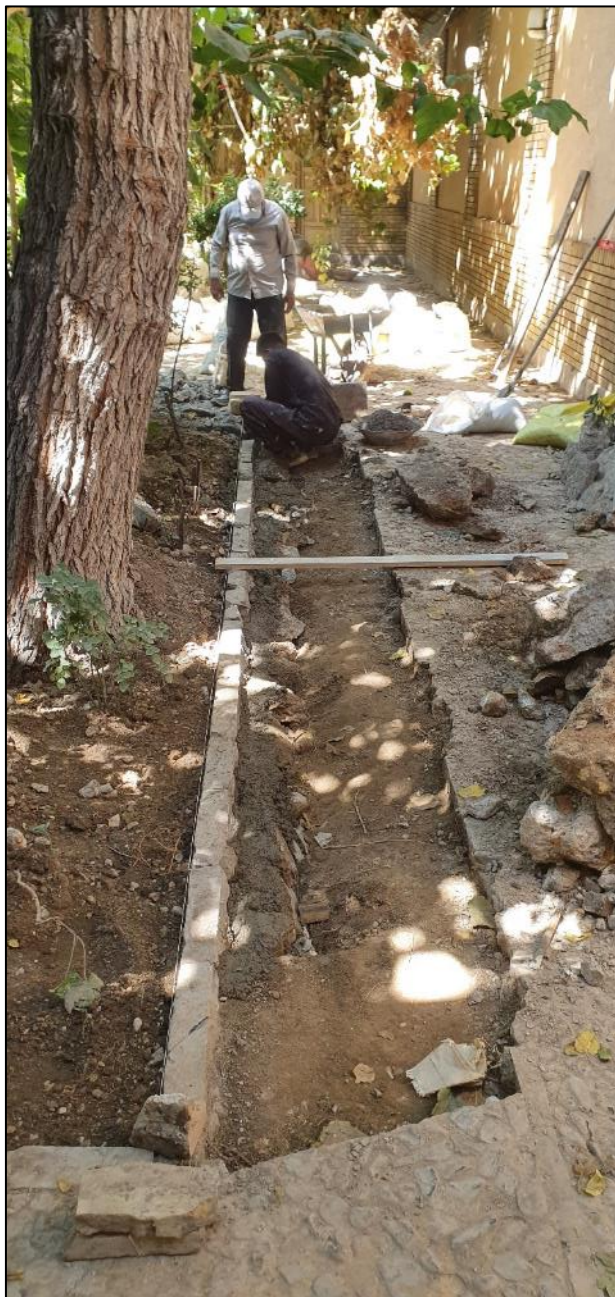
جدول گذاری مجدد پیرامون کف فرش حیاط شمالی

پیش از همه نقش گره ثبت شد و راس بندها و حدود لقط ها با ریسمان کشی و اندازه برداری مستند شد. پس از آن با برجیدن بخش های متورم شده جداول سنگی پیرامون باغچه ها تا حد ممکن نسبت به تراز صحیح اصلاح شد و در حد امکان شیب بندی سطوح به سمت باغچه ها جهت داده شد. برای انتخاب آژند راهی جز گزینه موجود وجود نداشته و از همان ترکیب ماسه و سیمان برای باز چینی قلوه سنگ ها مطابق با نقش گره که پیشتر مثبت بود اقدام به باز چینی کف فرش شده و این روند برای تمامی سطوح آسیب دیده تکرار شده است. درزها و ترک ها با دوغابی سیمانی ممزوج به امولسیون تحکیم بتن درز بندی شده تا مانع نفوذ آب به زیر کف فرش شود.

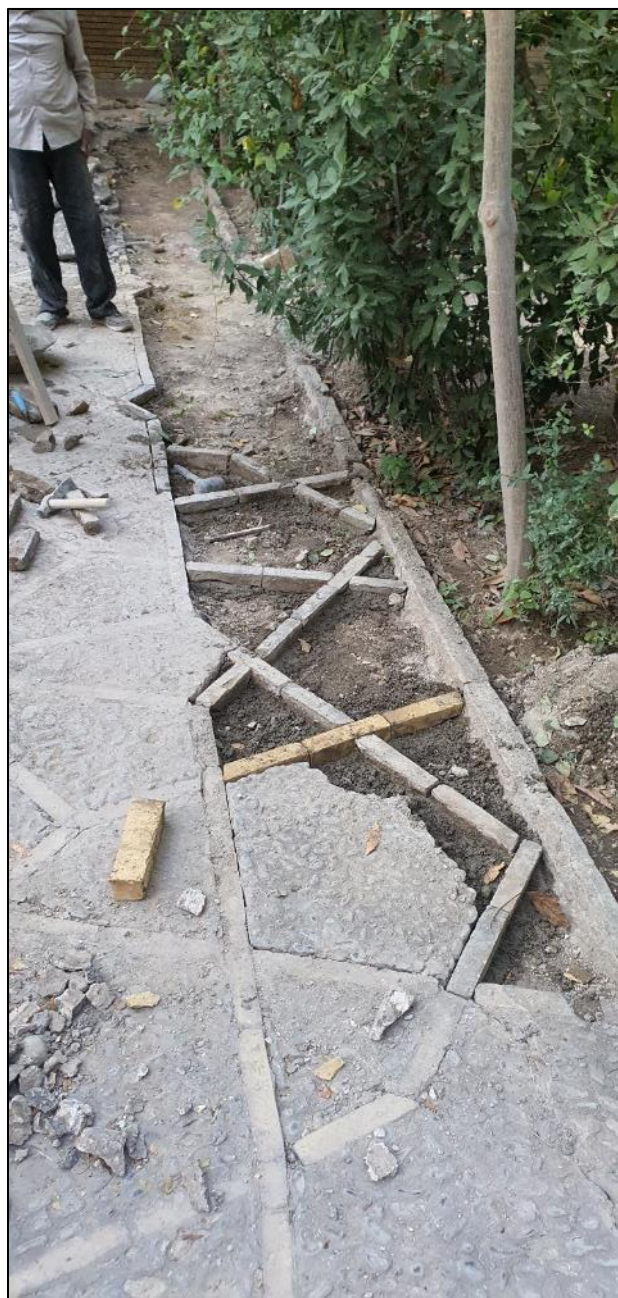
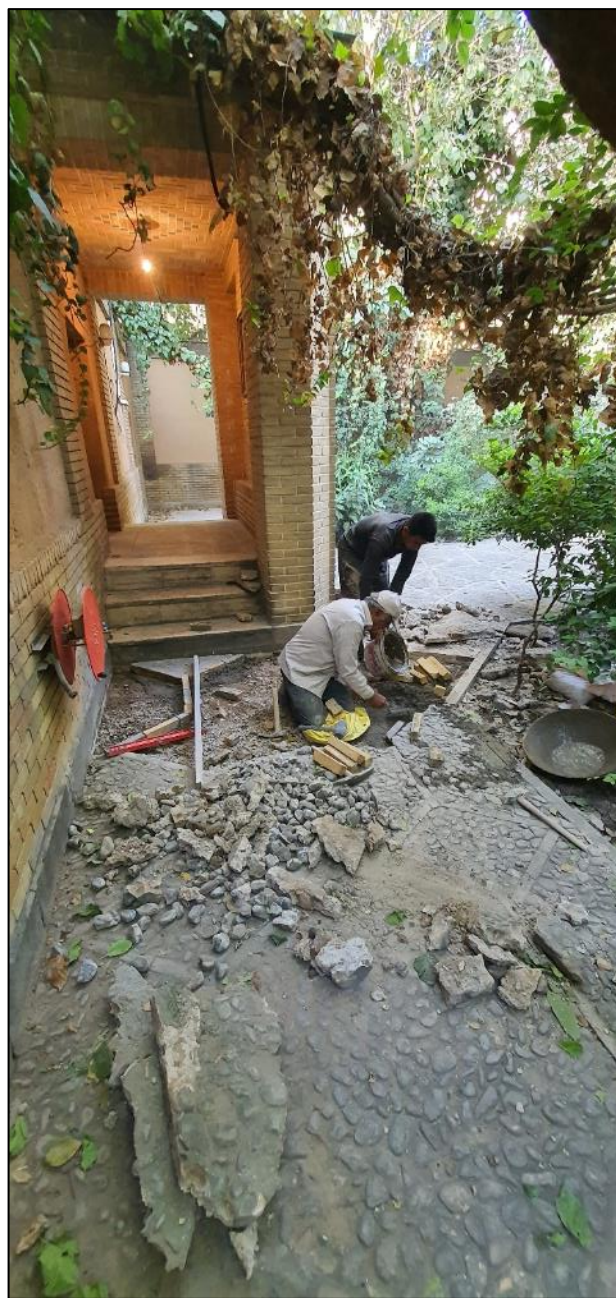
حمیل کشی و نصب بندهای آجری و اجرای قلوه سنگ در لقاط کف فرش حیاط شمالی
